# 平成 18 年 6 月 3 日に東京都内で発生したエレベーター事故 に係る事故等原因調査について（経過報告）

平成 26 年 7 月 18 日  
消費者安全調査委員会

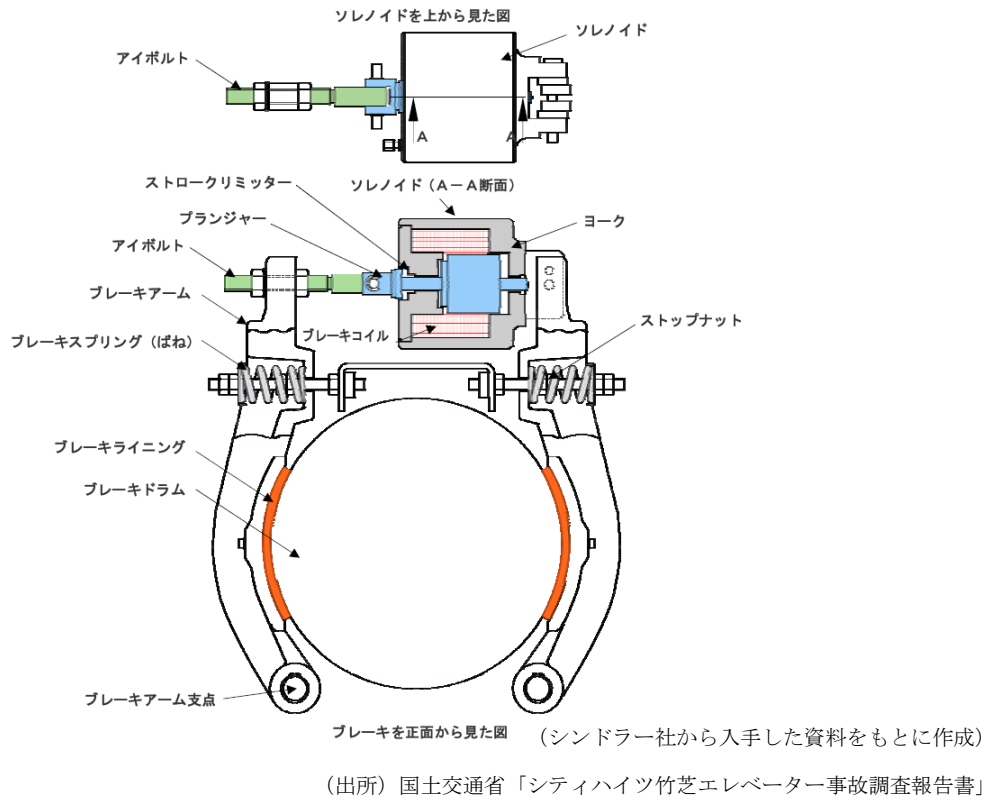
図 シンドラー社製W型ブレーキの構造図

事故機に使われていたW型巻上機のブレーキについて、構造上次のような特性が指摘できる。保守点検への影響も含め、こうした特性が本件事故に影響を与えていた可能性が考えられる。

- ① 設計上、プランジャーの稼働範囲の余裕が小さい。また、事故機は何らかの不具合によりブレーキライニングを引きずった状態での運転が続き、ブレーキライニングの摩耗が進行すると、ヨークの外側に突出したプランジャー端部が近接したブレーキアームに突き当たり、ブレーキアームのブレーキ保持側への動作を妨げる構造になっていた可能性が考えられる。
- ② ブレーキライニングの引きずりが発生すると、ブレーキドラムの熱膨張が生じて直径が拡大し、その状態でブレーキライニングの摩耗が更に進行する。その後、エレベーターの稼働率が下がり、ブレーキドラムの温度が低下して直径が収縮すると、プランジャー端部がブレーキアームに突き当たってブレーキライニングとブレーキドラムの間に隙間が生じ、ブレーキ保持力が失われる状態となる。
- ③ プランジャーの予備ストロークの減少やブレーキライニングの摩耗等の異常を認識できる装備としてインジケータがある（写真参照）。これは、インジケータボルトと接続ピンと呼ばれる部品との相対位置からプランジャーの予備ストロークをミリ単位で確認するものであるが、このいずれにも、注意を引くための着色や目盛りが付いておらず、あらかじめインジケータに関する予備知識がないと保守点検の際に有効活用できないものと考えられる。

調査委員会が行った聞き取り調査からも、事故機の制動装置は、他機の制動装置と比較して保守作業が行いにくい構造であった可能性があること等が確認された。
