体育館の床から剝離した床板による負傷事故について（経過報告）

平成 28 年 9 月 23 日
消費者安全調査委員会

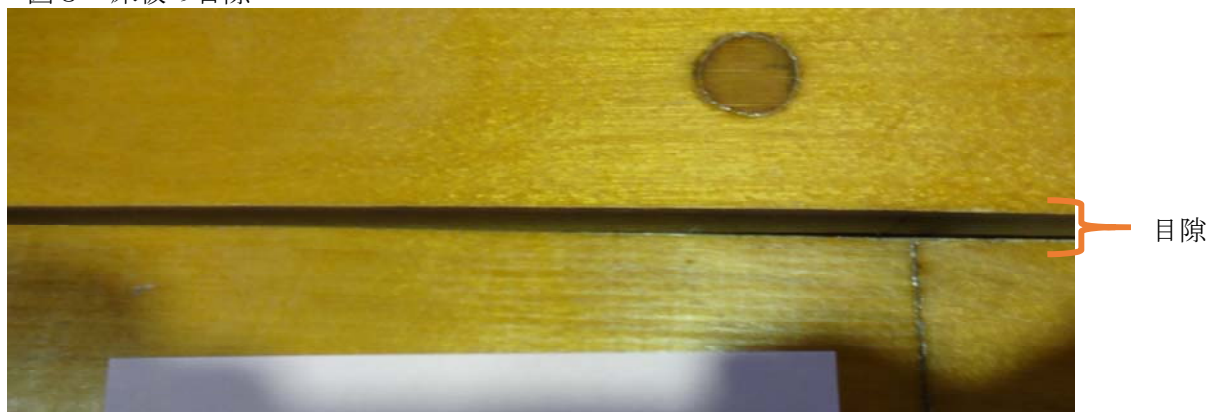
図8 床板の目隙

(1) 目隙^{めすき}（フローリング貼合せ部分（長辺）に生じた隙間）（図8）

3mm以上の目隙が確認され、最大で6mm程度の大きな目隙が観察された。

目隙は、一般的にフローリング材の含水率が変化し寸法変化することにより生じる。何らかの形で水が床に入ることによってフローリング材が体積膨張（膨潤）し、板と板が相互に押し合う等して、フローリング材が初期の施工位置からずれた後に、その位置で乾燥収縮し現在の目隙が固定された可能性が高いと考えられる。

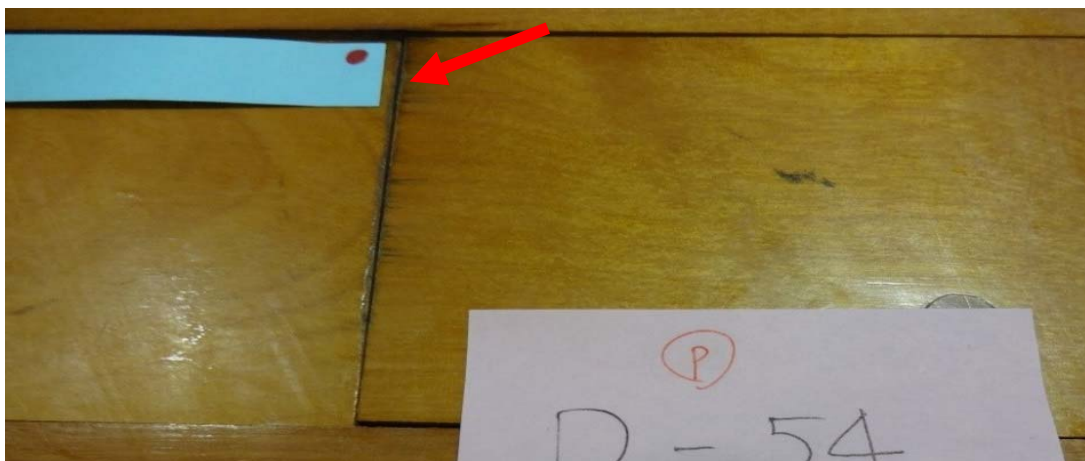
図9 床板の段差

(2) 段差（図9）

段差（指で触れてはっきりと感じられる箇所）の形態としては、以下の2種類が観察された。

- ・一方のフローリングが隣の板に対してせり上がる／沈むことにより生じたもの
- ・フローリングの板同士が接触して突き上がり、側面に段差が生じたもの

段差についても目隙と同様、膨潤・収縮によって大きな寸法変化を経た結果発生したと考えられる。

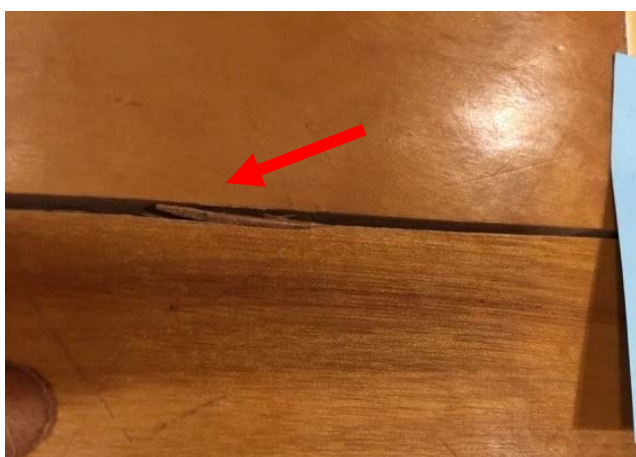
図10 長辺部分に発生した割れ

割れはフローリングの長辺の端部に発生したものと、フローリングの短辺に発生したものの2種類が観察された(図10、図11)。

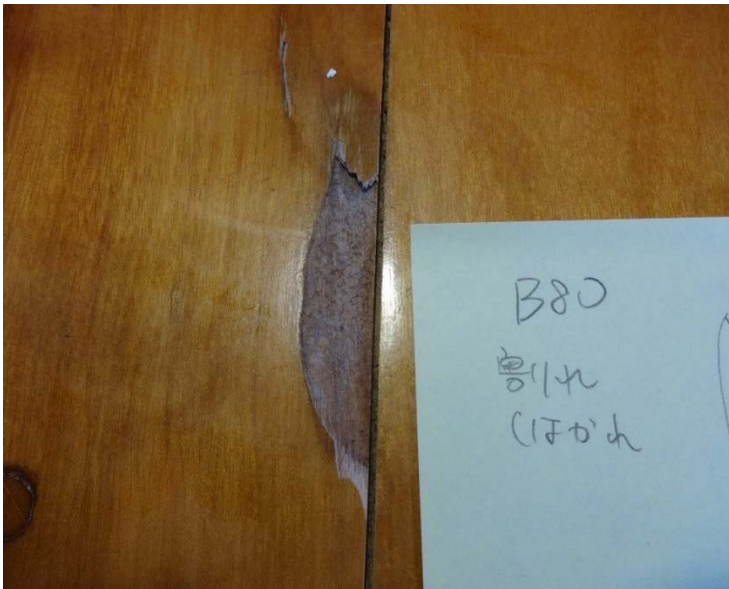
図 12 塗装・床材の剝離

(4) 塗装・床材の面的剥離(図12)

塗膜やその下の木材も一部含む形で、面的に剥離した箇所も観察された。
