平成25年7月29日

消費生活用製品の新規リコール情報（電気洗濯機）の公表

消費生活用製品安全法第35条第1項の規定に基づき報告のあった重大製品事故について、シャープ株式会社が製造した電気洗濯機のリコール情報（無償点検・修理）を以下のとおり公表します。

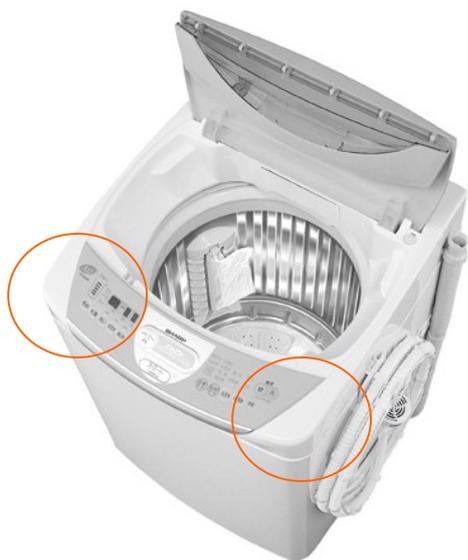
写真例 ES-AG70D

製品前面操作部の左右いずれかに機種・型式が記載されています。
