## 消費者安全法第24条第1項に基づく評価【概要】

### (ガス湯沸器一酸化炭素中毒事故)

—経済産業省が行った「総点検結果」とその後の状況

(消費者安全調査委員会)

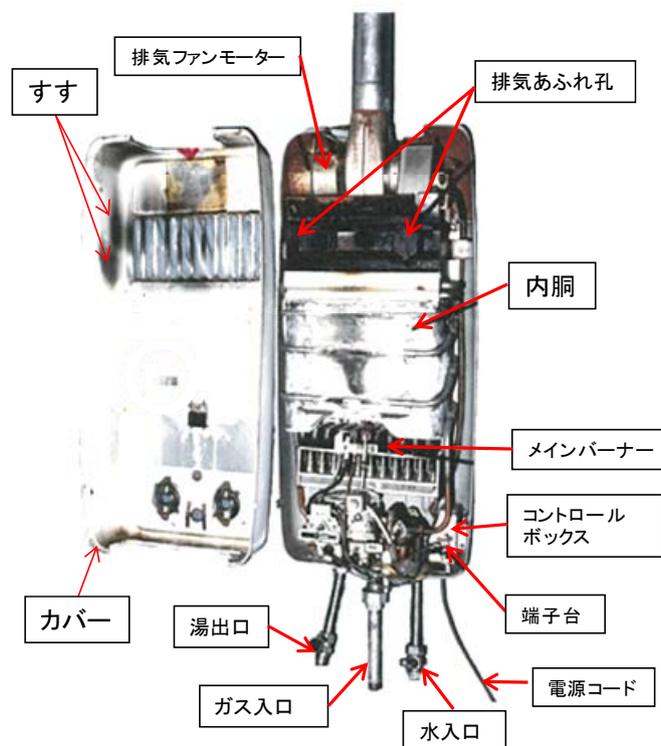
当該ガス湯沸器の内部

当該ガス湯沸器には、右の写真のように、ガス湯沸器のカバー裏面にすすが付着していた。これは、不完全燃焼により発生したすすと一酸化炭素を含んだ燃焼排気ガスが、排気あふれ孔から屋内に漏れていたことを示している。

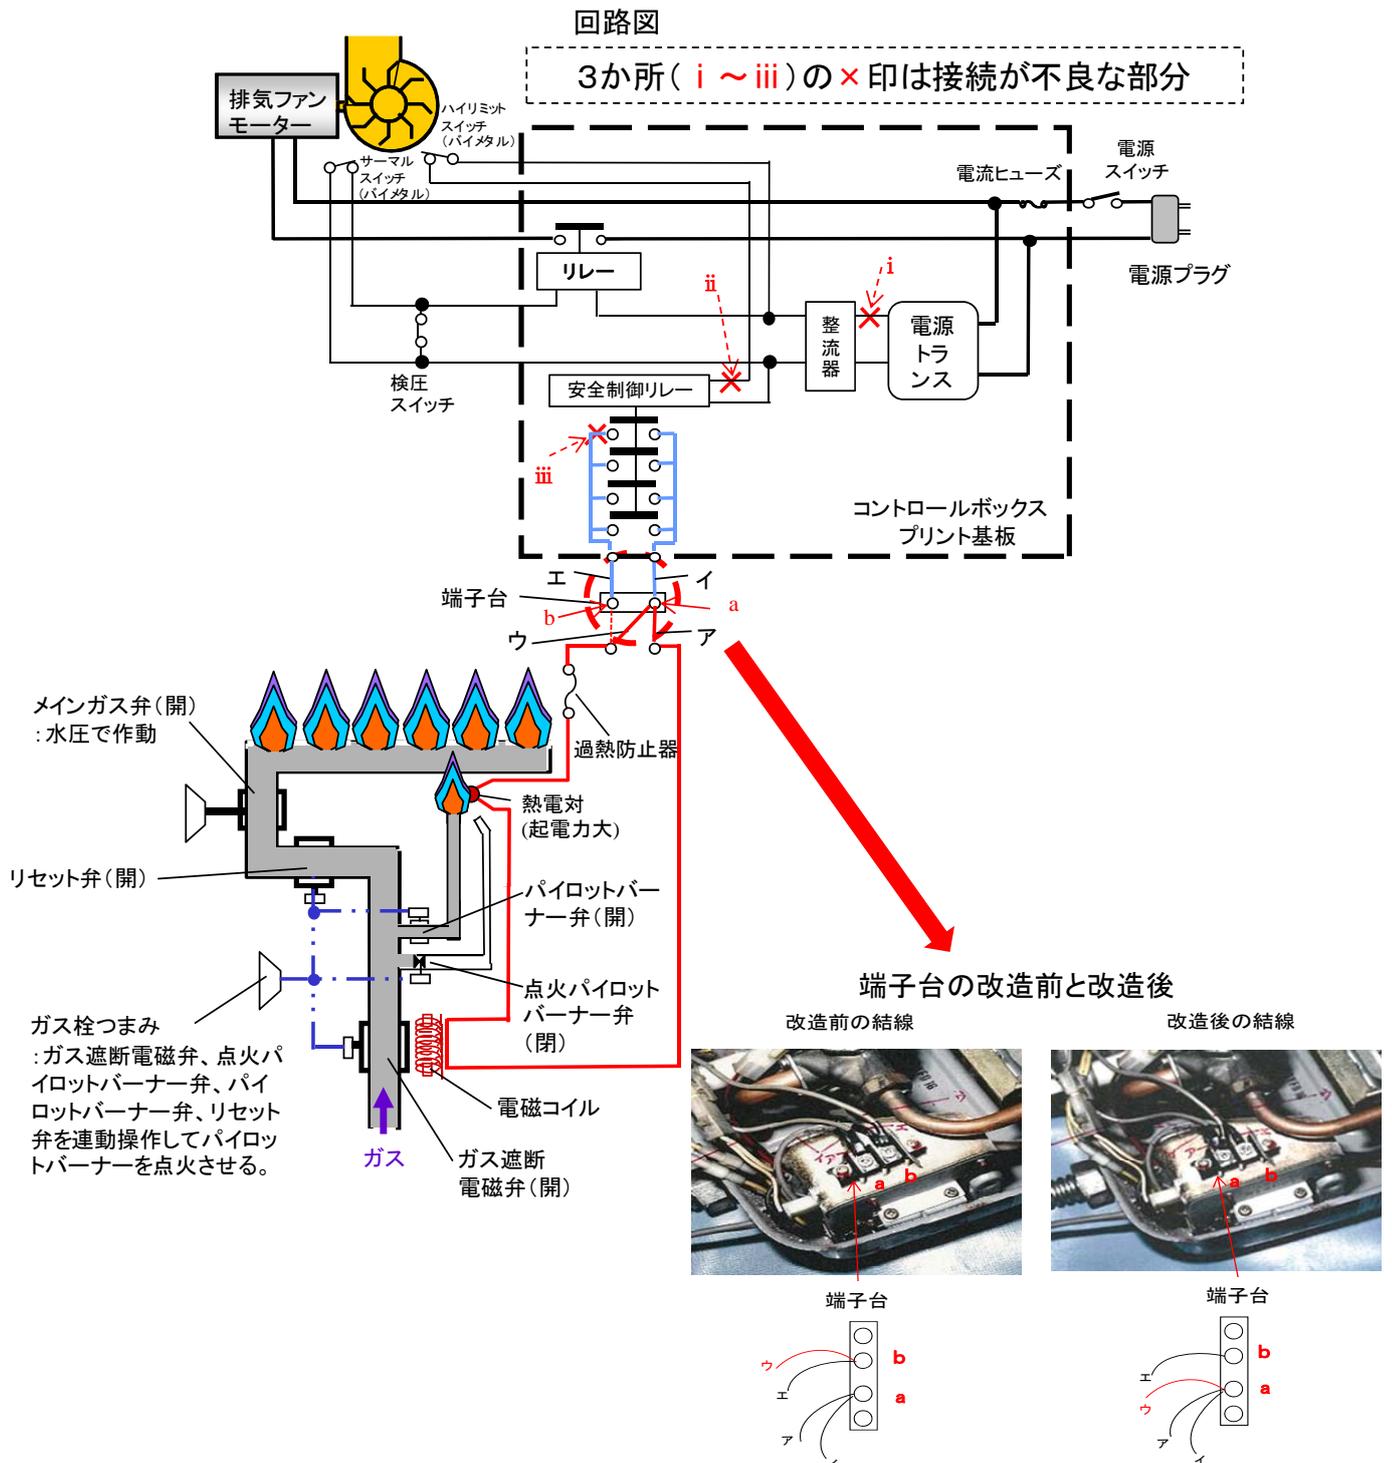
- 当該ガス湯沸器のコントロールボックスのプリント基板には、はんだ割れが3か所（下図 i ~ iii）生じていた。これにより、メインバーナーが点火しないという故障が生じた。
- 本件改造は、故障修理の際に行われたものであり、下の写真の端子台の配線ウを、端子bから端子aに結線を変更したものであった。この配線変更は、ドライバーでネジを外すことにより簡単にできた。
- 本件改造の結果、安全制御回路は無効化され、強制排気装置の排気ファン停止時でもガスが燃焼した。不完全燃焼となり発生した一酸化炭素が燃焼排気ガスとともに屋内に流出して、事故が発生した。

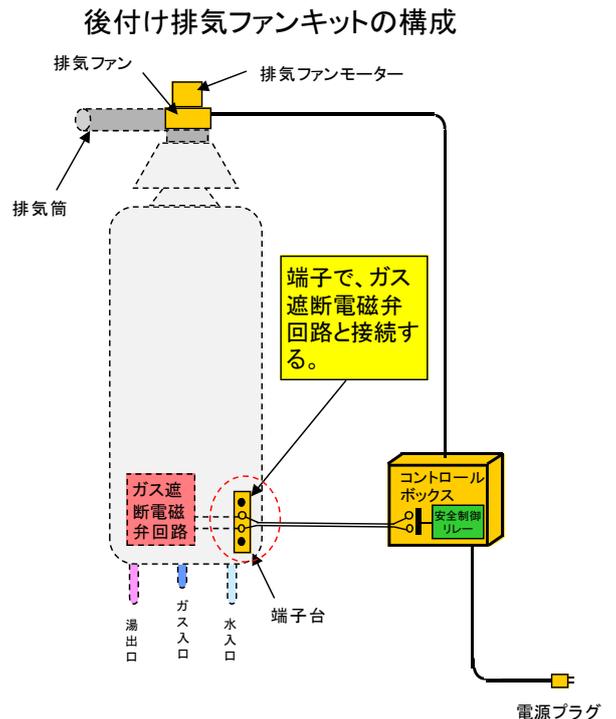
- 強制排気式半密閉型である本件7機種が開発される一世代前に、自然排気式半密閉型のガス瞬間湯沸器が販売されていた。この自然排気式半密閉型の欠点を補い安全性を高めるために、「後付け排気ファンキット」が開発・販売された。このキットは、そのコントロールボックスを、据付け先の自然排気式半密閉型のガス瞬間湯沸器の安全制御回路に端子台で接続するものであった。
- 「後付け排気ファンキット」の知識や本件7機種の動作原理、電気機器回路の知識を持ち合わせた者であるならば、本件7機種の排気ファンに不具合が生じたときに、「後付け排気ファンキット」据付けの逆の発想で、コントロールボックスと安全制御回路を切り離すという本件改造を思い付く可能性があったと認められる。
