消費者安全法第24条第1項に基づく評価

(エレベーター事故) 【概要】

—国土交通省が行った調査結果についての消費者安全の視点からの評価—
(消費者安全調査委員会)

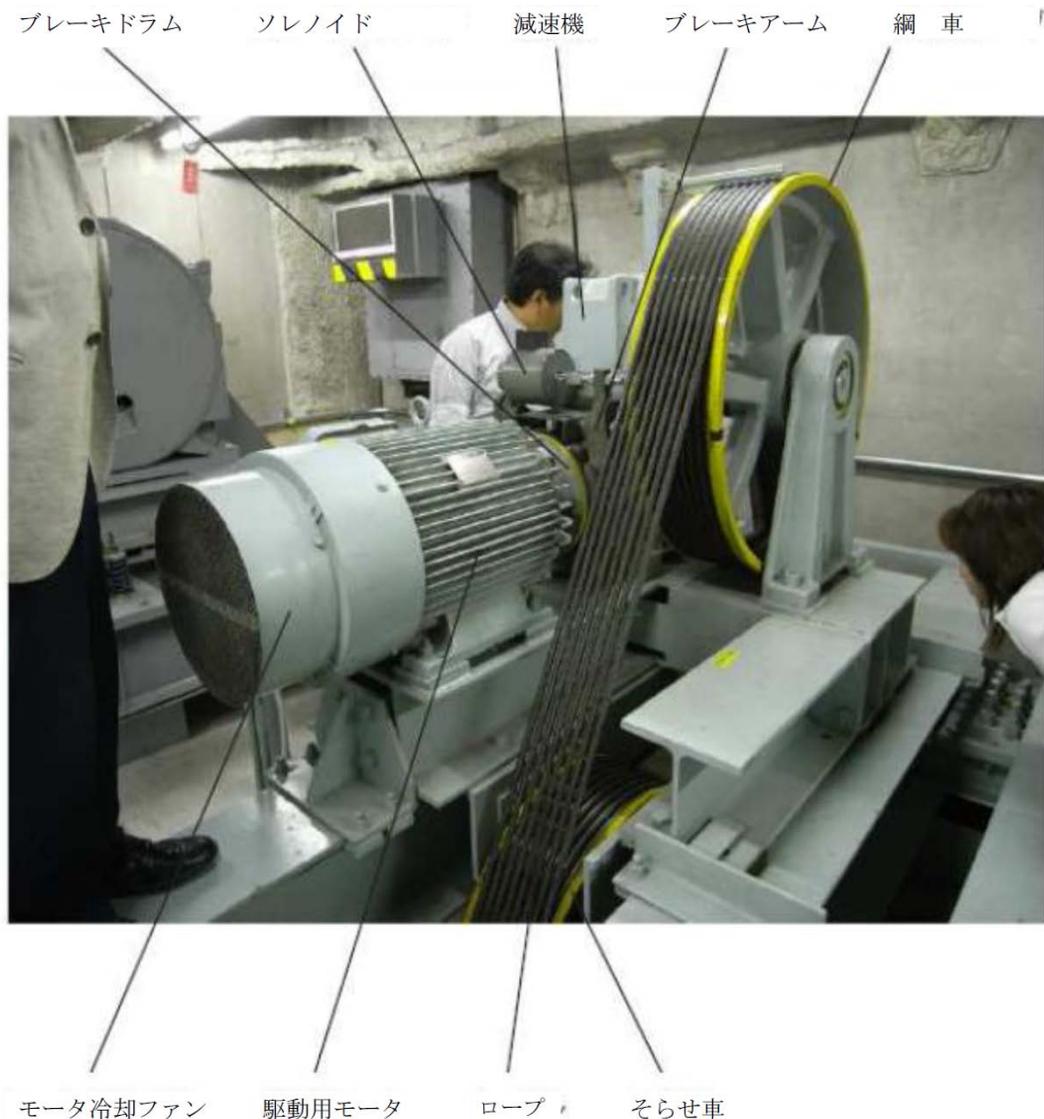
事故機と同型式のブレーキ部分

本事故は、「かご」が12階に停止し、電動機の動力が停止したことにより電動機による保持力が失われるとともに、電磁ブレーキ内のプランジャーがストロークリミッターに当たってそれ以上ブレーキの保持側に可動できなくなったことにより、ブレーキアームに取り付けられたブレーキライニングがブレーキドラムを押さえることができなくなった結果、電磁ブレーキが「かご」を保持していない状態となり、「かご」と釣合おもりのアンバランスにより「かご」が上昇したことによるものと推定される。

電磁ブレーキ内のプランジャーがストロークリミッターに当たったのは、電磁ブレーキが半がかり状態で昇降を繰り返した結果、ブレーキライニングの摩耗が進行し、プランジャーの保持側予備ストロークがゼロとなったことによるものと考えられる。

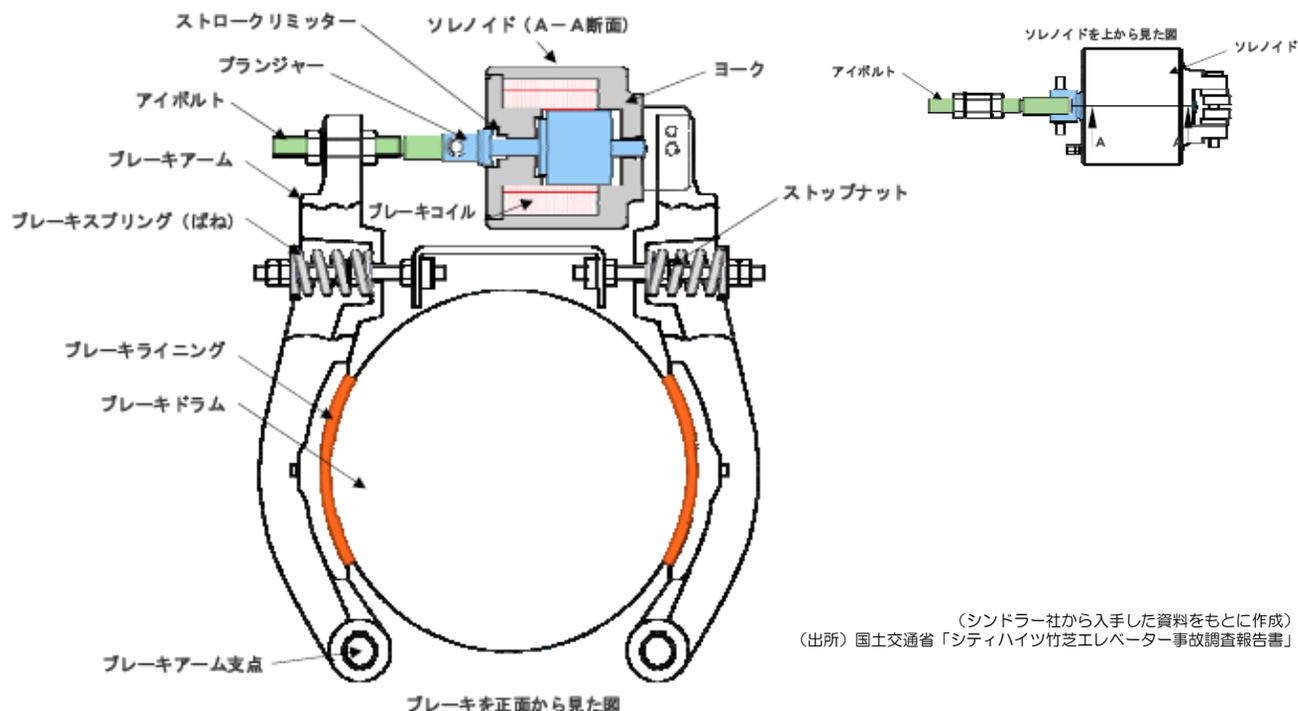
(シンドラー社から入手した資料をもとに作成)
(出所) 国土交通省「シティハイツ竹芝エレベーター事故調査報告書」

電磁ブレーキが半がかり状態になったのは、ブレーキコイルの巻線が途中で短絡し、ブレーキコイル全体に電流が流れなくなったことにより、ソレノイドに発生する吸引力（ブレーキを開放する方向に動かす力）が弱くなった結果、ブレーキアームを十分に押し広げることができなかったことによるものと考えられる。
