消費者安全法第 24 条第 1 項に基づく評価

平成 21 年 4 月 8 日に東京都内で発生したエスカレーター事故

－ 国土交通省が行った調査結果についての 消費者安全の視点からの評価 －

平成 25 年 6 月 21 日

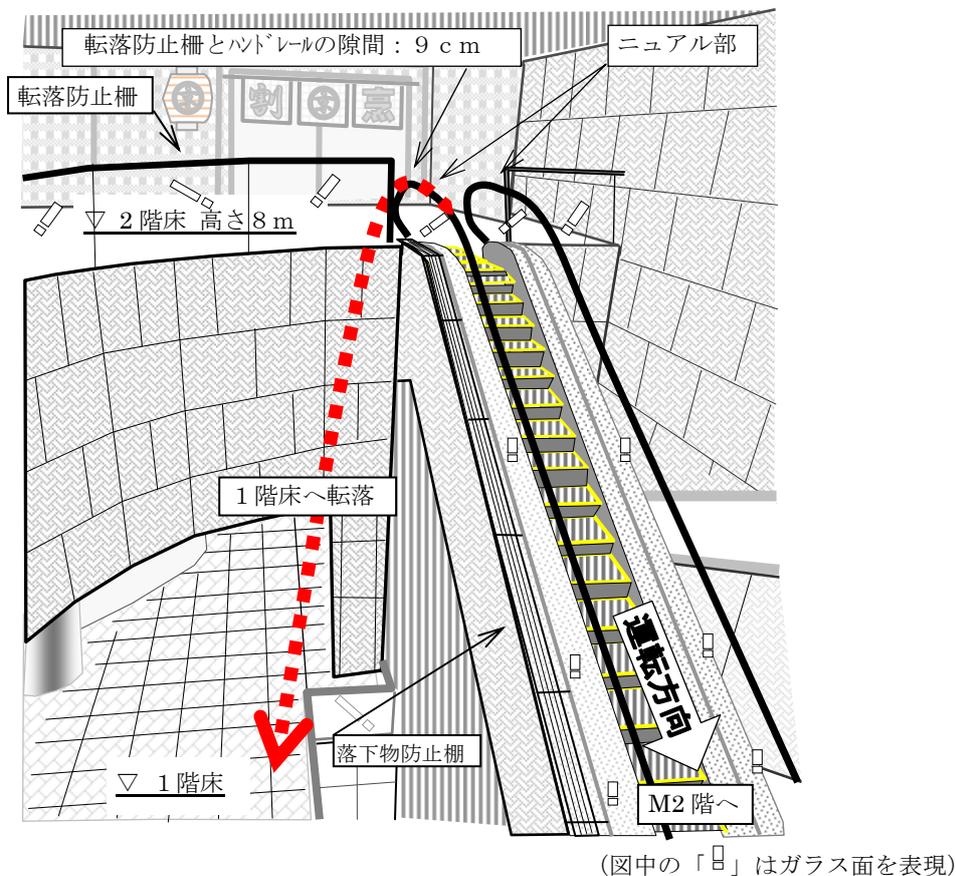
図1 本件事故が発生したエスカレーターとその周辺（推測図）

そして、左足をニュアル（表1参照）部のハンドレールと2階フロアの吹き抜け部に設置された転落防止柵との隙間に挟まれ、傾斜部分に引きずられた後、吹き抜け部分から約9m下の1階フロア（「2階床面より約8m」＋「ニュアル高さ約1m」）に転落した（図1及び図2参照）。

- （1）建築時、事故機は上昇運転で計画されたが、竣工後、テナントの要望で下降運転に変更され、事故時は下降運転されていた。
- （2）エスカレーターの側面には荷物等の落下を防止するための柵（たな）が設けられていたが、人の落下を想定した安全設備（落下物防止網等及び転落防止柵）は設けられていなかった（図1参照）。
- （3）エスカレーターのニュアル部分は吹き抜け部に設けられた安全柵（転落防止柵）より通路側に約46cm突き出て設置されており、誘導柵（図3参照）等は設けられていなかった（図2参照）。

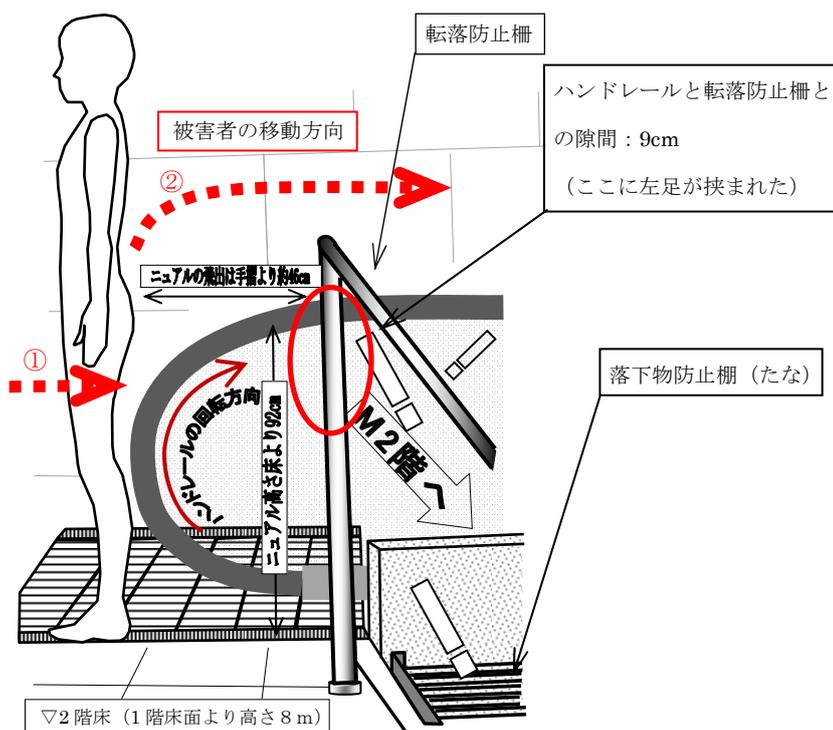
図2 本件事故エスカレーターニュアル部の周辺と転落防止柵（推測図）

平成21年4月8日（水）21時44分頃、A氏（45歳、男性）は、東京都内のオフィス兼商業ビル2階の飲食店で飲食後、同店入口を背景に同僚と記念撮影した後、その場の後片付けをする同僚を見ながら、飲食店前のフロアに設置されているエスカレーターを背に、後ろ向きに歩行した（図2①参照）。

その結果、下降運転中のエスカレーターのハンドレールに後ろ向きに臀部付近が接触し、ハンドレールの上に乗上げた（図2②参照）。
