消費者安全法第33条の規定に基づく意見に係る  
検討結果

マンションの機械式立体駐車場で発生した事故

2021年2月18日

消費者安全調査委員会

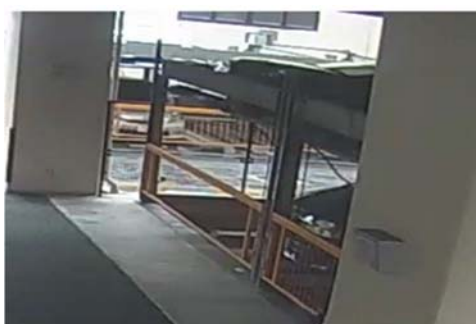
申出1 現場画像

申出1：自動車を出庫中にワイヤロープが破断し、自動車が搬器（自動車を搭載する台をいう。以下同じ）と共に落下した。

申出1：昇降運搬装置ワイヤロープが破断した。

申出1の設備は、同認証基準で定めるワイヤロープに発生する引張力に加え、設備動作時に定常的に発生するワイヤロープへの負荷を踏まえた場合に、ワイヤロープの強度に関する認証基準を若干下回ることが推定される。

また、同設備固有の構造により、動作時にワイヤロープが多数回シーブを通過（逆曲げを含む）することとなり、ワイヤロープの特定箇所に疲労損傷要素が高いことが認められた。

申出1の事故原因となったワイヤロープは、心材の種類がワイヤロープ心であった。当該ワイヤロープは、外部断線より内部断線が早く発生する可能性があり、その場合には、目視点検等による発見が難しい。

ワイヤロープの強度及び安定性に関する基準は、現在の静荷重に基づく算出方法に加え、設備の動作によって定常的に発生する引張力も踏まえたものとするよう、登録認証機関による対応を求めるべきである。

また、ワイヤロープの安全率にその疲労損傷要素を含めることについて検討するよう、登録認証機関による対応を求めるべきである。

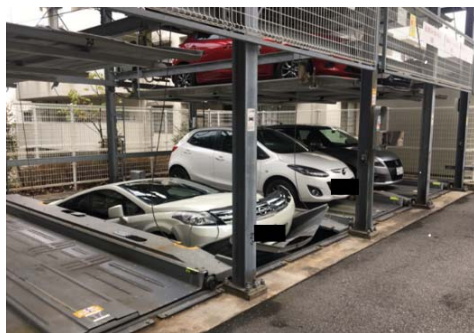
申出2 現場画像

申出2：自動車を出庫中に制御装置又はモータの不具合が発生し、自動車が搬器と共に落下した。

申出2：電動装置モータの軸及び歯車が破損した。

申出2の事故原因と推定された制御装置インバータの標準保守点検項目として、機能点検が求められているが、具体的な内容が示されていない。

- a. 電動装置のブレーキ機能については、現在の動作確認に加え当該機構部品への直接的な点検（測定等）を追加すること。
- b. 制御装置のシーケンサ及びインバータの機能点検については、点検項目を明示すること。

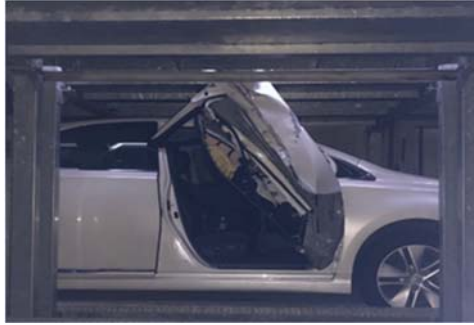
申出3 現場画像

申出3：自動車を出庫中にモータの不具合が発生し、使用者が乗車中の自動車が搬器と共に落下した。

申出3：電動装置モータのブレーキが機能不良となった。

申出3の事故原因となったモータブレーキ機能の標準保守点検項目として、動作点検が求められているが、安全上重要なブレーキ機構が正常であることを直接的に確認できていない。
