マンションの機械式立体駐車場で発生した事故に係る事実確認結果等

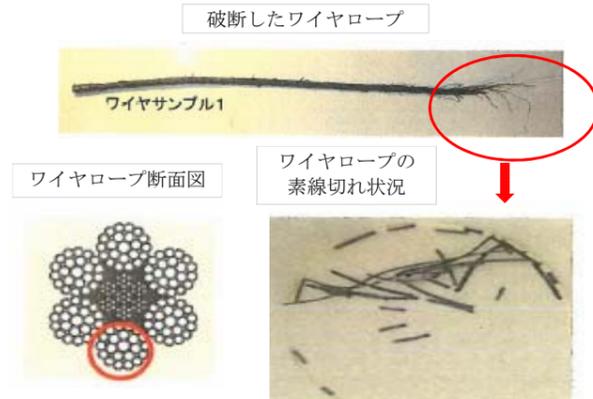
不具合部品等の画像	<p>破断したワイヤロープ</p>

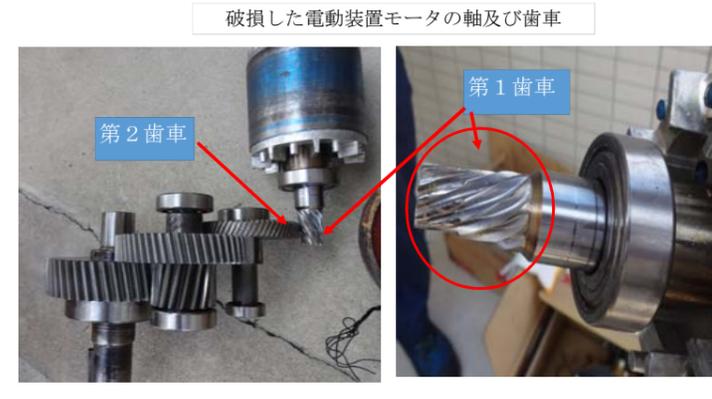
<p>ワイヤサンプル1</p> <p>ワイヤロープ断面図</p> <p>ワイヤロープの素線切れ状況</p>	<p>破損した電動装置モータの軸及び歯車</p>

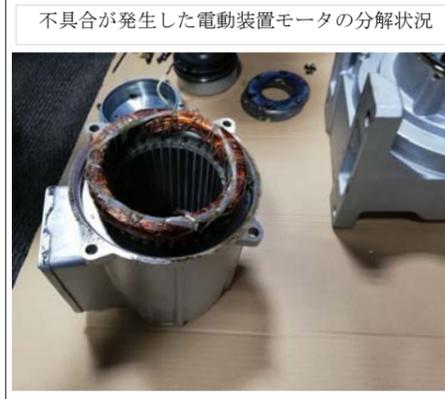
<p>第2歯車</p> <p>第1歯車</p>	<p>不具合が発生した電動装置モータの分解状況</p>

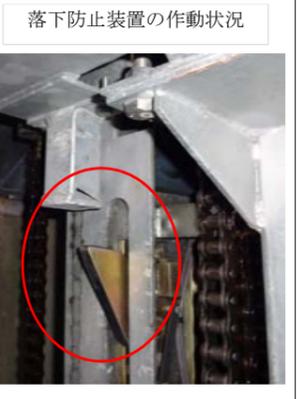
<p>落下防止装置の作動状況</p>
