消費者安全法第23条第1項の規定に基づく  
事故等原因調査報告書

住宅用太陽光発電システムから発生した火災事故等

平成31年1月28日

消費者安全調査委員会

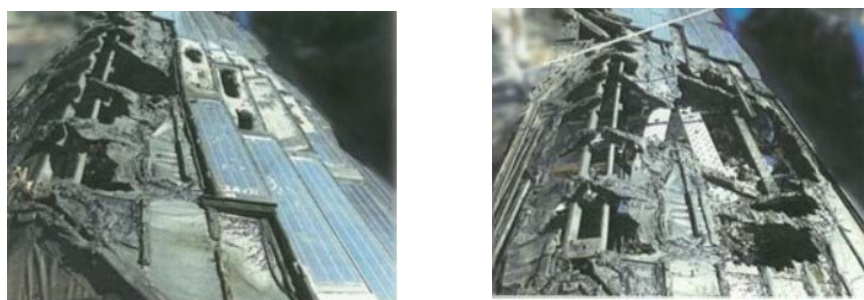
また、火災事故等の発生状況の例として事例 13 の被災状況を写真 1 に示す。本事例のように、モジュール又はケーブルから発火した後、野地板<sup>のじいた</sup>へ延焼した場合は、被害が大きくなるため、表 4 の整理に当たっては、野地板<sup>のじいた</sup>への延焼の有無についても着目した。

写真 1 火災事故等の被災状況（右はモジュール撤去後）

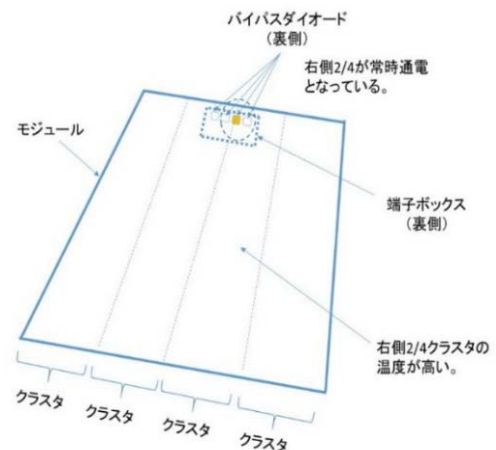
図 16 写真 4 の説明図

写真 4 バイパス回路の常時通電箇所  
（赤外線サーモグラフィ画像）

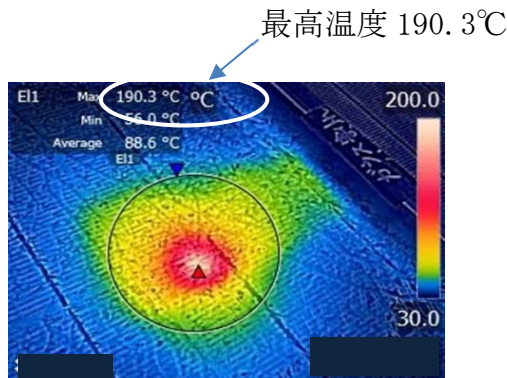
<sup>52</sup> ガラス割れに伴ってセルが割れ、セルの P 層と N 層が部分的に短絡し、発熱している可能性等が考えられる（製造業者からの情報）。

写真 13 モジュール表面の発熱箇所  
(赤外線サーモグラフィ画像)

この発熱により、近傍の配線接続部のはんだが融点<sup>53</sup>を超え、接続強度が低下し、配線接続部の高抵抗化が生じる可能性が考えられる。

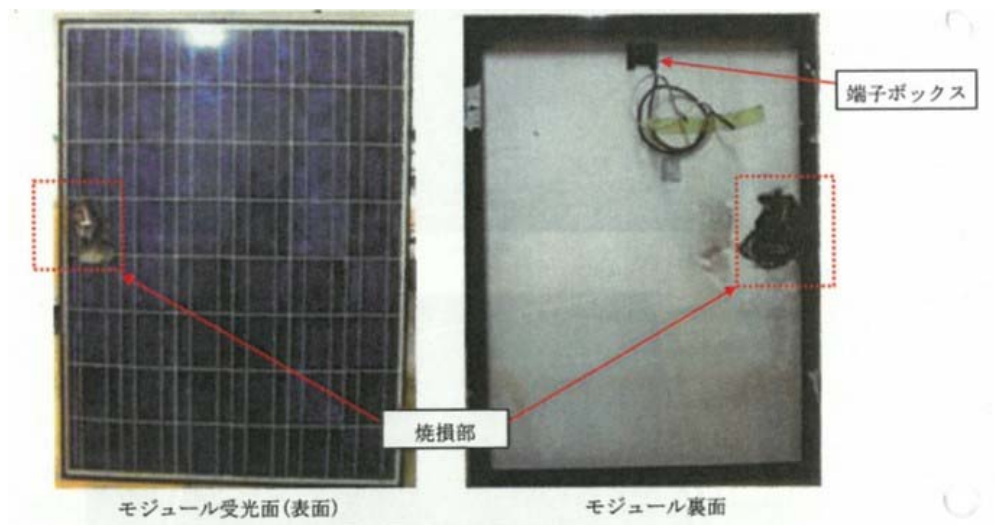
居住者から、システム出力低下による修理依頼を受けて、製造業者が点検した結果、発電量の低下及びモジュールのガラスの破損を確認した。後日モジュールの交換を行った際に、モジュールが焦げているのを発見し、居住者が消防機関に通報した。モジュール内部は既に鎮火しており消火活動はしていない。屋根の焼損はなく、モジュール1枚の一部が焼損した。

写真A.4 焼損したモジュール

「製造段階でセル電極とインターコネクタのはんだ接続が不良状態であったため、経年劣化により接続箇所の抵抗値が増加して異常発熱から発火、焼損に至ったと推定される。」

- (a) 太陽電池セル裏面電極とインターコネクタのはんだ付け接続部の強度が低下し、はんだ接続部の接続面積が減少し、高抵抗となったのはんだ接続部に電流集中し温度上昇した。
- (b) 接続部の局部発熱により封止樹脂〈封止材〉・バックフィルム〈バックシート〉の焦げが発生した。
- (c) 接続面積の減少により、回路が開放〈断線〉状態もしくは高抵抗状態になり、当該回路に対するバイパスダイオードに常時電流が流れ、発熱することにより、端子ボックス内のバイパス回路にダメージが加わり破損した。
- (d) バイパス回路が故障（開放〈断線〉状態）となり、(a)の接続不具合部にシステム全体の電圧が加わることとなり、再度発熱したことによりガラス割れに至った。」

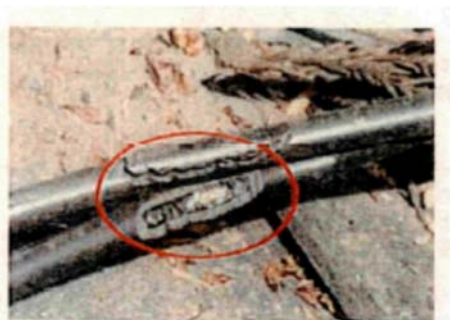
「本火災は、太陽電池モジュール延長ケーブル〈アレイケーブル〉がスパークし屋根に落葉して枯れた杉葉に着火し延焼した「建物火災」である。出火原因は、ケーブルに波型の連続した傷が認められることから、モモンガ等の小型哺乳類がケーブルを噛んだことによりケーブル被覆が破け、延長ケーブル〈アレイケーブル〉が集まってくる PF 管〈電線保護管〉近くで短絡し火花が飛びやすい状況であったと推察される。

写真A.6 小動物が噛んだと思われる損傷箇所

以上のことから、出火原因は、モジュール下に堆積していた枯れた杉葉に火花が飛び着火し延長ケーブル〈アレイケーブル〉及びモジュールが炎上したものと判定する。」

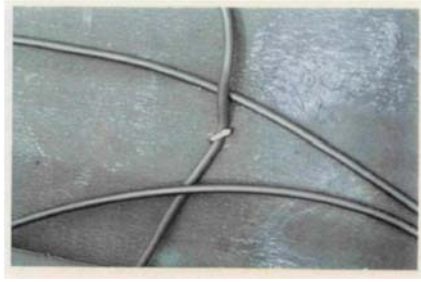
写真A. 9 ケーブルの固定に伴う噛み込み箇所

「現場検証時、ケーブルに噛み込み跡が複数あったこと、返却品の焼損モジュールのケーブル芯線端に溶融痕がみられたこと、及び再現試験の結果から、噛み込みによりケーブル被覆が損傷し、芯線と支持金具の間に発生したアークによって被覆が燃え、発火に至ったものと推測する。」

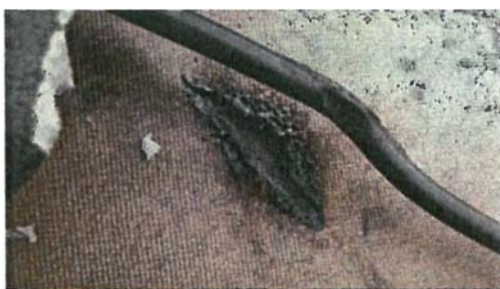
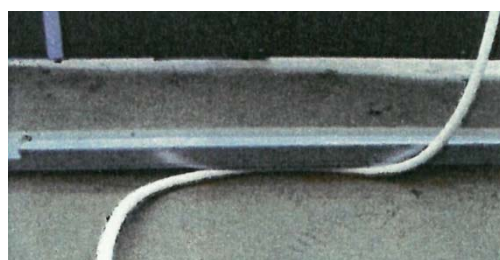
「本製品の施工時に出力ケーブルが取付け架台に挟み込まれ、他の箇所においても同様の挟み込みが発生したため、施工後の気象現象（積雪、地震、温度変化等）による荷重、振動、応力等により挟み込まれた箇所の絶縁劣化が進行し、発電量が最大となったときに絶縁破壊<sup>87</sup>したことで取付け架台を電路とした短絡回路が形成され、過大電流が流れたことで発熱して出火に至ったものと推定される。」

写真A.12 アレイケーブルの挟み込み痕 写真A.13 モジュール固定金具下への  
※ただし、傷は外皮にとどまっている。 ケーブルの挟み込み箇所

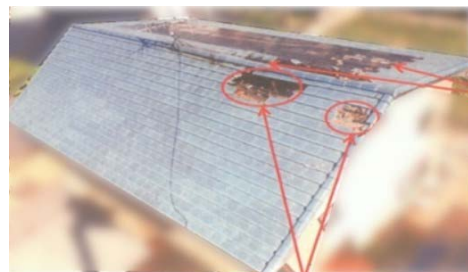
屋根から煙が上がっているのを近隣住民が確認し、消防機関へ通報した。数枚のモジュールが焼損し、その焼損箇所下の野地板<sup>のじいた</sup>も焼損。屋根に穴が開いた状態になっていた。

消防隊により破壊

損傷が認められる

「本火災の出火原因は、経過は不明であるが、屋根に設置されている太陽電池モジュールのうち<特定>モジュール内のインターコネクタ又は出力ケーブル等が何らかの理由で漏電又は短絡するなどし、出火したものと推定する。」

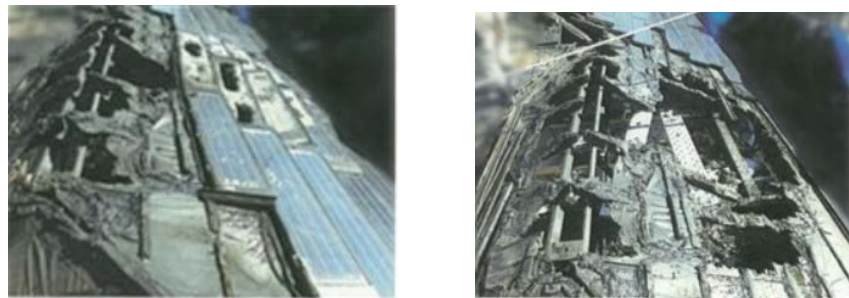
通行人が屋根から白煙が上がっているのを発見。居住者が不在であったため、発見者が消防機関に通報し、消防隊員が消火した。屋根及びモジュールの一部が焼損した。

写真 A. 21 屋根被災状況（右はモジュール除去後）

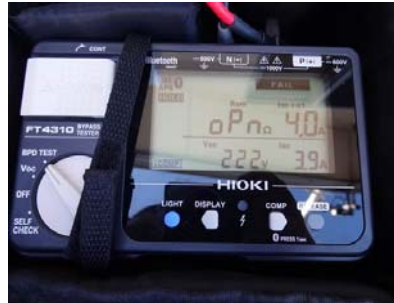
写真C. 1 バイパス回路検査装置（断線故障を検知したところ）
