消費者安全法第23条第1項の規定に基づく事故等原因調査報告書

【概要】

—電動シャッター動作時の事故—

(消費者安全調査委員会)

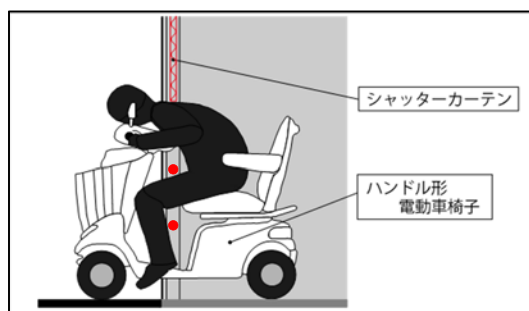
図5 事故時の状況（イメージ）

事故被災者（80歳代）は、リモコンを操作してシャッターカーテンを開け、リモコンをチョッキの右脇のポケットに入れた。ハンドル形電動車椅子に乗って、車庫から車道へ出ようと一旦停止していたところ、シャッターカーテンが降下し、首の後ろ側あたりから押さえられた。そのまま上半身が前傾し、ハンドル形電動車椅子のハンドル部分とシャッターカーテンに首から胸の付近を挟まれるような姿勢となった（図5）。被災者は、腰椎圧迫骨折等の重傷を負った。

- a 人への接触後も降下が継続した。
  - 2次要因：座板スイッチ又は負荷感知装置が装備されていなかった。
  - 3次要因：当該製造業者は座板スイッチ又は負荷感知装置を標準装備としていなかった。
- b 降下前及び降下時に人の存在を感知できなかった。
  - 2次要因：光電センサーが作動しなかった。
  - 3次要因：ハンドル形電動車椅子に乗車している状況では、光ビームが通り抜けた（図6）。
  - 4次要因：光電センサーの位置及び数が適切ではなかった。
- c 意図せず降下を開始した。
  - 2次要因：閉信号が出力された。
  - 3次要因：閉ボタンに何らかの力が加わった。
- d シャッターカーテンの下に被災者がいた。
  - 2次要因：車庫と車道との境界で一旦停止中であった。

なお、障害物を感知する装置の1つである光電センサーについては、障害物の形状やセンサーの位置及び数によって機能しない事故が発生していることから、使用者が車椅子や自転車に乗りシャッターカーテンの下で停車する可能性も想定した上で、安全性が十分に確保されるよう、改善すべきである。

リモコンは、カバーがついていたとしても意図せずに閉ボタンが押される可能性がある。ボタン操作(停止操作を除く)をツーアクション方式にすることで、シャッターカーテンが意図せず降下することを防止できると考えられる。これらを踏まえ、リモコンの安全性を更に高める対応を行うべきである。

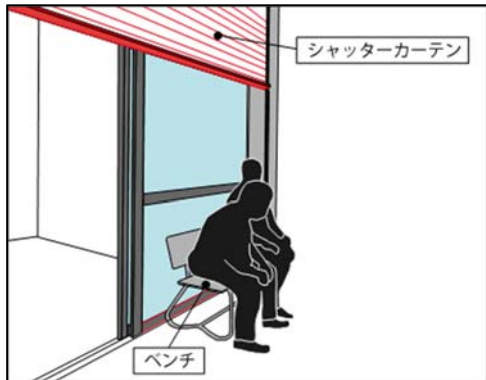
図7 事故時の状況（イメージ）

店舗開店前に半分開けていたシャッターカーテンを全開にするために、従業員が店内の押しボタンスイッチを押したところシャッターカーテンが落下した。

その結果、シャッターカーテンの下にあるベンチに腰掛けていた2名に当たり、1名が頸椎と胸椎骨折、1名が頭部を12針縫う裂傷を負った。

- a シャッターカーテンが落下した。
  - 2次要因：チェーンが破断した。
    - 急降下停止装置が装備されていないかった。
  - 3次要因：塩害によりチェーンの腐食が進行していた。
  - 4次要因：保守点検をしていなかった。
- b シャッターカーテンの下に人がいた。
  - 2次要因：シャッターカーテンの下にベンチが設置されていた。

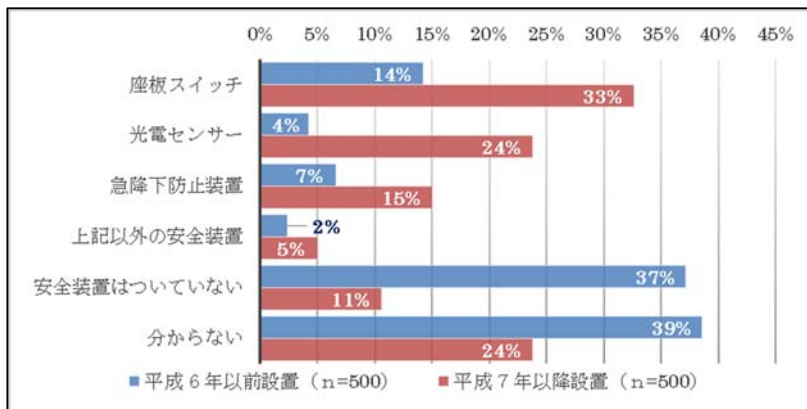
図8 安全装置の装備状況【複数回答】

平成6年以前に設置の群に比べ平成7年以降に設置の群では、尋ねた全ての安全装置に対して、装備していると回答した割合が高く、また、いずれの群も、安全装置の中では座板スイッチの割合が最も高かった（図8）。

安全装置が設置されていないという回答の割合は、平成6年以前に設置の群は37%、平成7年以降に設置の群では11%であった。

安全装置が設置されているかどうか分からないという回答の割合は、平成6年以前に設置の群で39%、平成7年以降に設置の群で24%となっている。

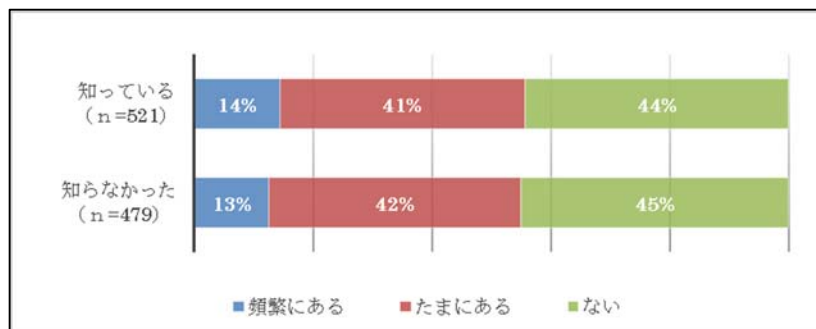
図9 開閉中の注意事項に関する知識とシャッターの下をくぐった経験の相互関係

閉動作中のシャッターの下をくぐる危険な行動の経験については、「閉動作中にシャッターの下をくぐった経験が頻繁にある」又は「閉動作中にシャッターの下をくぐった経験がたまにある」との回答の割合は56%であり、「シャッターの下をくぐらないように」との注意事項を知っていると回答した者と知らなかったと回答した者の間での割合に大きな差異はなかった。注意事項に関する知識だけでは、危険な行動の回避にはつながらない可能性がある。

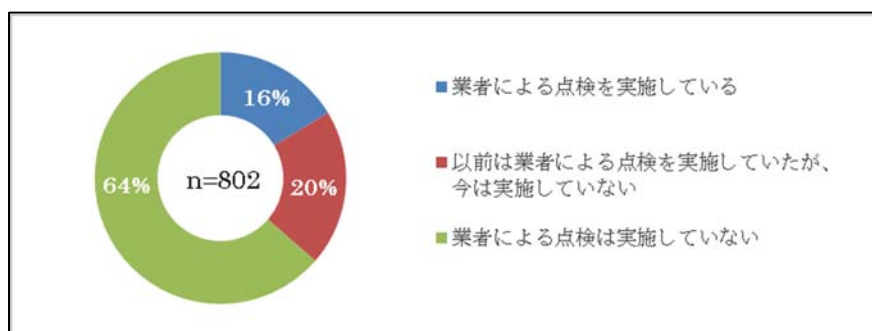
図10 業者による点検の実施状況

- (1) 「業者による点検を実施している」と回答した割合は16%であった。点検をしない理由は、電動シャッターが故障してから修理をすればよいとの回答が最も多く、保守点検に関する説明がなかったとの回答も24%あった。
- (2) 電動シャッターの修理を行ったことがあると回答した割合は41%であった。修理の際は、製造業者が、所有者情報を収集できる機会であり、また保守点検に関する説明ができる機会でもあると考えられる。
