消費者安全法第23条第1項の規定に基づく  
事故等原因調査報告書

電動シャッター動作時の事故

平成30年9月28日

消費者安全調査委員会

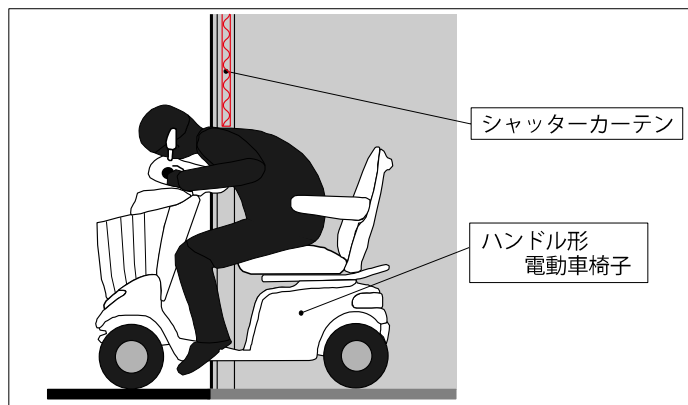
図9 事故時の状況（イメージ）

被災者（80歳代）は、リモコンを操作してシャッターカーテンを開け、リモコンをチョッキの右脇のポケットに入れた。ハンドル形電動車椅子に乗って、車庫から車道へ出ようと一旦停止していたところ、シャッターカーテンが降下し、首の後ろ側あたりから押さえられた。そのまま上半身が前傾し、ハンドル形電動車椅子のハンドル部分とシャッターカーテンに首から胸の付近を挟まれるような姿勢となった（図9）。被災者は、腰椎圧迫骨折等の重傷を負った。

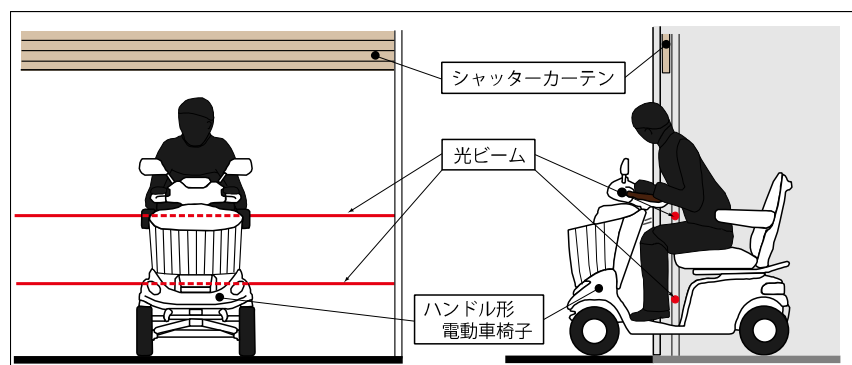
図 11 光ビームが隙間を通り抜けている状態 (イメージ)

- (b) 当該製品の障害物を感知する装置は、光電センサーが標準装備<sup>13</sup>となっていた。
- (c) 光電センサーは、地面からの高さ 29cm と 69cm の 2 か所に取り付けられていた。
- (d) 図 11 に示すように、光ビームがシャッターカーテンの直下にいる乗車者とハンドル形電動車椅子の隙間を通り抜ける場合があった。

今回調査対象とした事故は、全て、座板スイッチ若しくは負荷感知装置が装備されていなかったもの、又は故障していたもので発生していた。そのうち、申出の事故（事例1）においては光電センサーが装備されていたものの、光電センサーから発出される光ビームが本来感知すべき障害物をすり抜けて感知できなかつたと認められる。

経済産業省は、安全装置の一つである光電センサーについて、安全性が十分に確保されるよう、製造業者に改善を促すべきである。

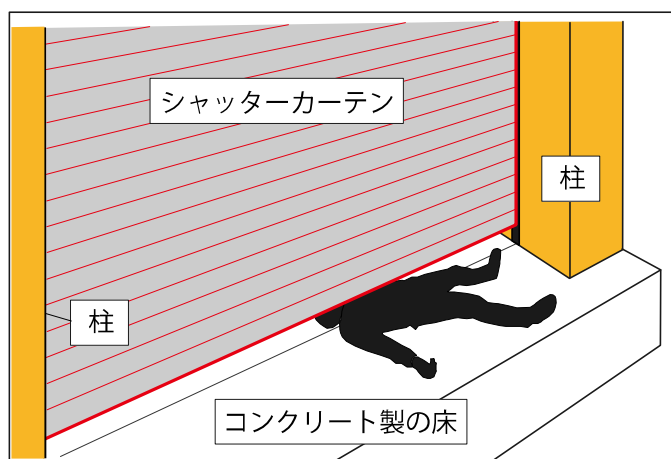
図12 事故時の状況（イメージ）

- (a) 午前0時頃、店舗閉店後に店員が電動シャッターの閉ボタンを押してシャッターカーテンを閉めた。その約2時間後にシャッターカーテンとコンクリート製の床面との間で挟まれている被災者（50歳代）が発見された。被災者は、前頸部及び胸部<sup>けい</sup>圧迫による急性窒息により死亡した。
- (b) 検察庁における閲覧資料には、シャッターカーテンを降下させた際、被災者はシャッターカーテンの下にあるコンクリート製の床面上で寝込んでいたことが記録されていた。

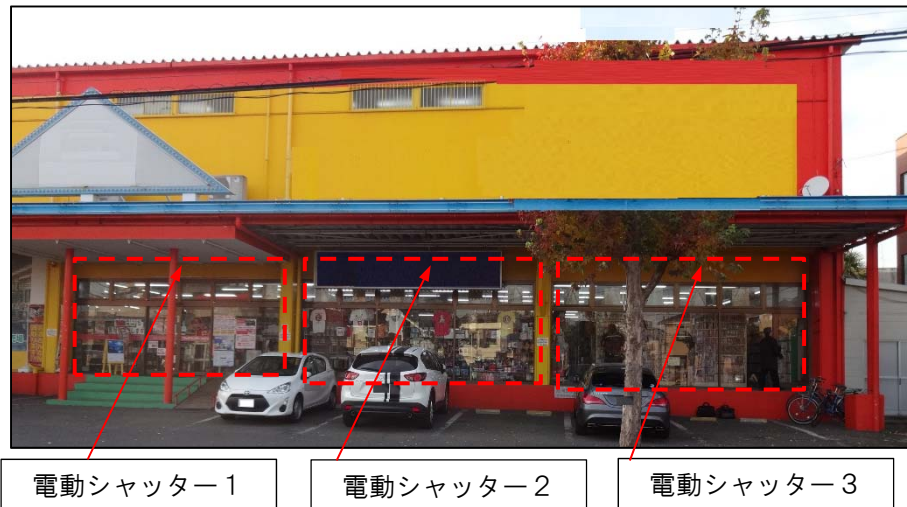
写真2 現場の概況

- (a) 電動シャッターは、昭和46年に竣工<sup>しゅんこう</sup>された倉庫に設置された。倉庫が店舗へと改装された後も使用され、事故発生時の使用年数は約37年であった。
- (b) シャッターカーテンの製造業者とは異なる製造業者の押しボタンスイッチが設置されていた。
- (c) 店内に設置された押しボタンスイッチの位置からは、柱等によりシャッターカーテン下部を見通すことが困難であった（図13）。
- (d) 押しボタンスイッチは屋内に配置されており、シャッターカーテンは窓を隔てた屋外にあったため、夜間は屋内外の明るさの違いにより視認が困難な状況であったと考えられる。

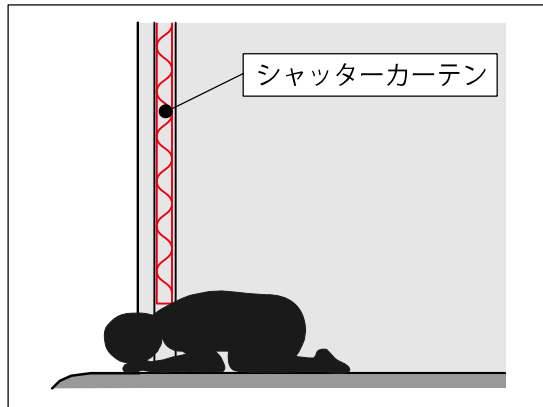
図 14 事故時の状況（イメージ）

自宅の車庫に設置されたシャッターカーテンの下で、下肢を正座するように折り曲げて上半身を前方に倒した姿勢で、シャッターカーテンと床面との間で後頸部<sup>けい</sup>を挟まれている被災者（80 歳代）が発見された。また、発見時に被災者は左手にリモコンを持っていた。被災者は胸部圧迫により死亡した。

- (b) 警察及び製造業者からの情報には、以下のことが記録されていた。
- ・座板スイッチは約 10 年前に故障したが、そのまま使用し続けていた。
  - ・座板スイッチ故障時には、シャッターカーテンが降下して下限位置に達した際に警報音が吹鳴する仕様であったが、吹鳴が不安定になっていた。
  - ・シャッターカーテンの降下スピードは約 3.4m/min であった。
  - ・車庫の電動シャッター脇の扉は常に鍵をかけたままであった。
  - ・開閉はリモコンを使用していた。

- a 人への接触後も降下が継続した。
  - 2 次要因：座板スイッチは装備されていたものの作動しなかった。
  - 3 次要因：座板スイッチが以前から故障していた。
- b 降下前及び降下時に人の存在を感知できなかった。
  - 2 次要因：光電センサーが装備されていなかった。
- c シャッターカーテンの閉動作が開始した。
  - 2 次要因：閉信号が出力された。
- d シャッターカーテンの下に被災者がいた。
  - 2 次要因：車庫内からの出入りに電動シャッターの下を利用していたと考えられる。

今回調査対象とした事故のうち1件（事例4）は、座板スイッチが故障した状態で長期間にわたり使用されていた。これは、座板スイッチが故障していても、電動シャッターの開閉動作が可能であったことが原因であると考えられる。

電動シャッターに装備された障害物を感知する装置は、故障する可能性があるため、万一の故障に対応できるよう、フェールセーフ<sup>18</sup>あるいは機能を制限して使用できる状態とするなどの方策を取り入れるべきである。

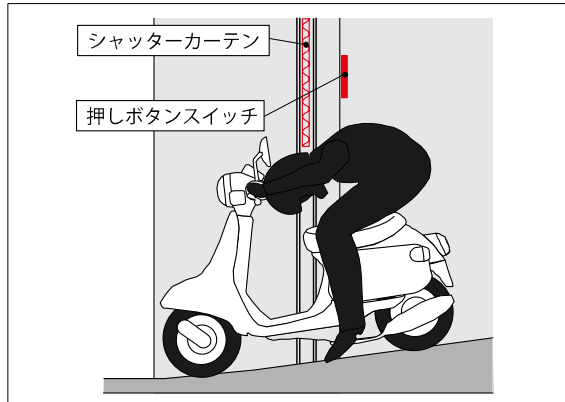
図 16 事故時の状況（イメージ）

午前 1 時頃、被災者（70 歳代）は、閉店準備のため、シャッターカーテンをオートバイ 1 台が通れるぐらい開けて停止させ、オートバイに乗車して駐車場の出入口に設置されているシャッターカーテンを閉めていた。その後、オートバイにまたがり、両手はグリップを握り、上半身を右前に倒して首はシャッターカーテンに挟まれている状態で被災者が発見された。被災者は、頸部圧迫による急性呼吸不全のため死亡した。

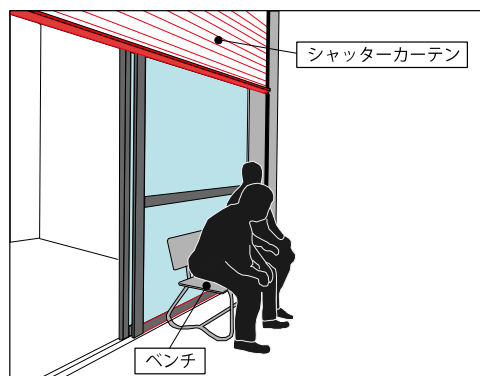
図 18 事故時の状況 (イメージ)

店舗開店前に半分開けていたシャッターカーテンを全開にするために、従業員が店内の押しボタンスイッチを押したところシャッターカーテンが落下した。

その結果、シャッターカーテンの下にあるベンチに腰掛けていた2名に当たり、1名が頸椎<sup>けいつい</sup>と胸椎骨折、1名が頭部を12針縫う裂傷を負った。

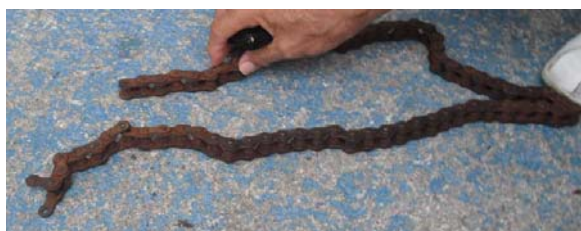
写真4 破断したチェーン

- b 地方公共団体からの情報には、以下のことが記録されていた。
- ・シャッターカーテンが落下した原因は、チェーンが破断したためであった（写真4）。また、チェーンが破断した原因として、塩害により腐食した可能性が考えられた。

- ① シャッターカーテンが落下した。  
2次要因：チェーンが破断した。  
急降下停止装置が装備されていなかった。  
3次要因：塩害によりチェーンの腐食が進行していた。  
4次要因：保守点検をしていなかった。
- ② シャッターカーテンの下に人がいた。  
2次要因：シャッターカーテンの下にベンチが設置されていた。

今回調査対象とした事故が発生した電動シャッターにおいては、チェーンの腐食の進行が認められたことから、事故発生以前に点検を行うことでチェーンの劣化に気付き、落下事故を未然に防止することができたと考えられる。
