梁部材サンプル 非破壊調査結果報告

1. 調査の目的

対象施設の梁部材に対して行う劣化診断について検討を行うため、非破壊調査を実施した

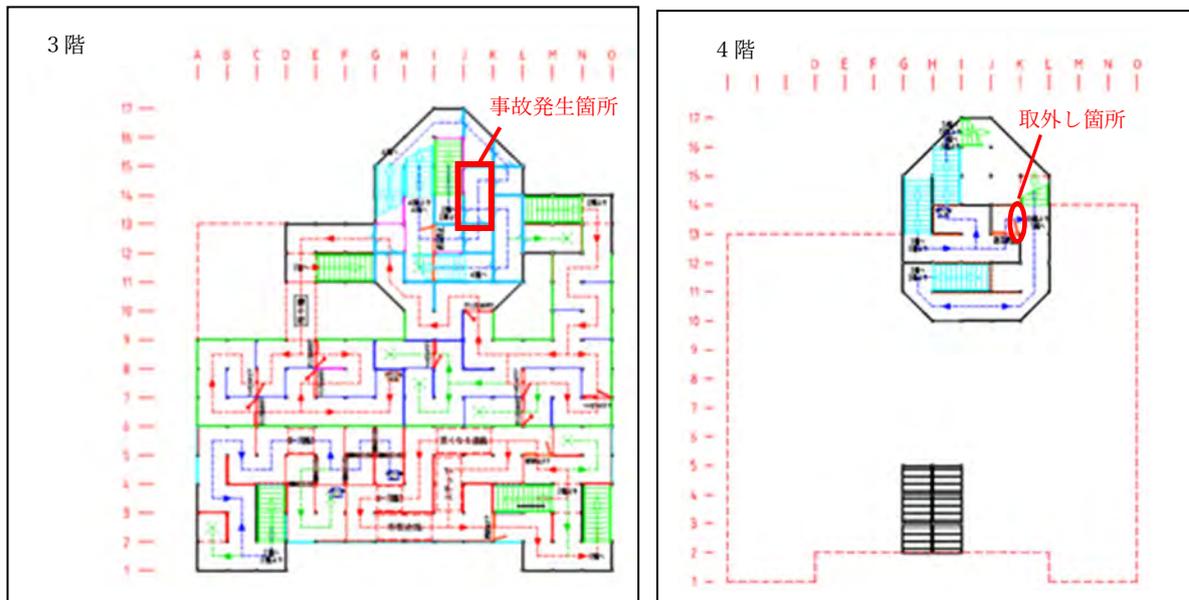
図1 梁部材採取位置 平面図

取外し箇所：4階床。K13-14位置。（下図1参照。事故発生箇所近くの上階）

床裏から目視で腐朽が確認できるものの中で、取り外しが比較的容易なものを選定した。

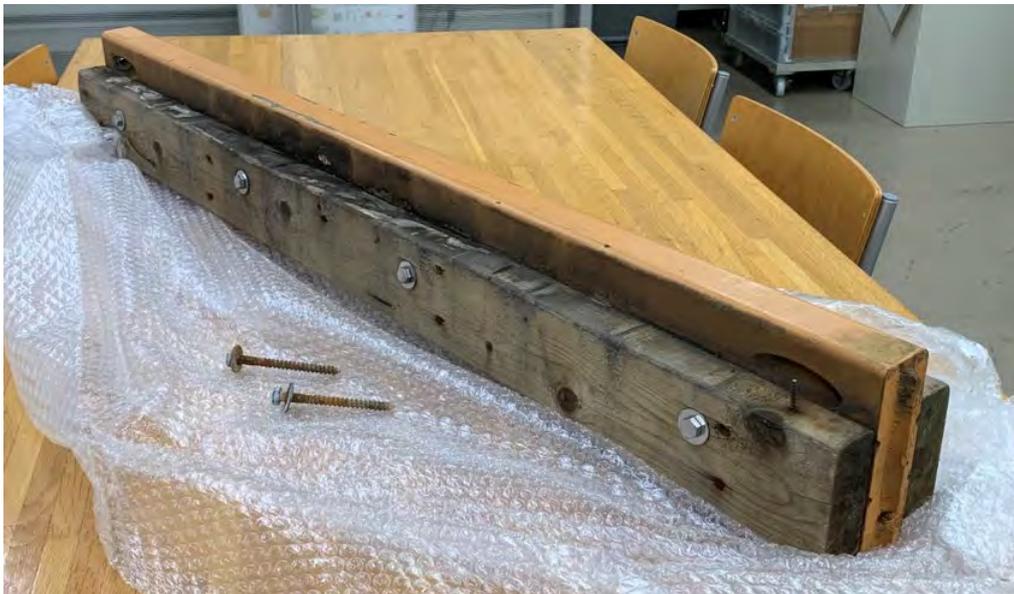
写真1 採取部材 森林総合研究所到着時

受け取り内容：・梁（■■■■社製）

- ・2×4材（木ネジおよびステンレス製ボルト 4本で梁に固定）
- ・コーチスクリュー 2本（別の箇所から参考品として添付）
- ・木ネジ（梁-床受け固定用）の約半数（11箇所/19箇所）は折損

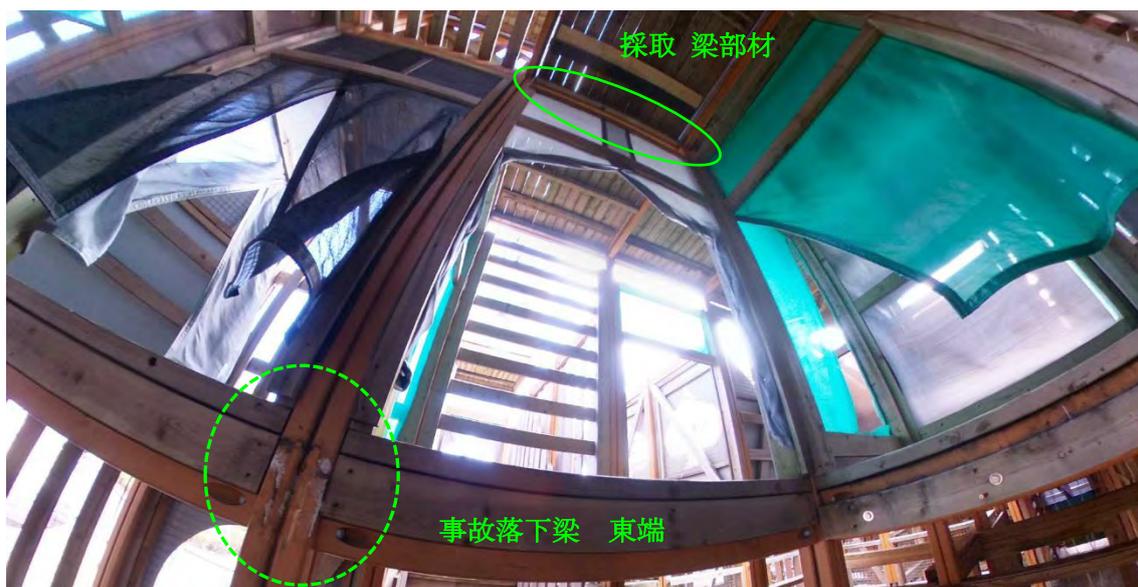
写真 2 採取位置の 360 度カメラ画像（2021 年調査時撮影）からの特定採取した梁は事故で落下した床の上階。床受け材の節の位置から方向特定

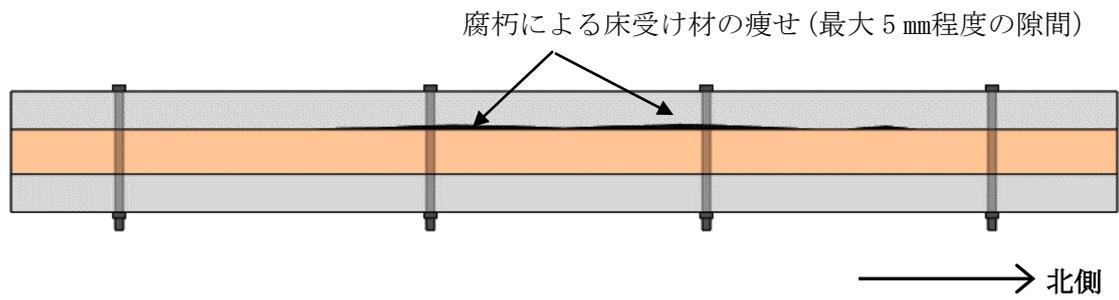
図 2 梁部材を上部から観察したときの模式図

床受け材の上端には菌糸と思われる樹状に広がった白い付着物がみられた。西側の床受け材と梁との接触面に沿って隙間が生じていた（図 2）。これは腐朽によって木材の実質部分が分解により減少し痩せた結果と考えられ、腐朽がボルトの外からではなく、接触面から進行したことが見て取れた。なお、受け入れ時に床受け材外側の含水率を計測したところ 15～18%であり、（高周波含水率計 Merlin HM9-WS25 型）、外側は比較的乾燥した状態であった。

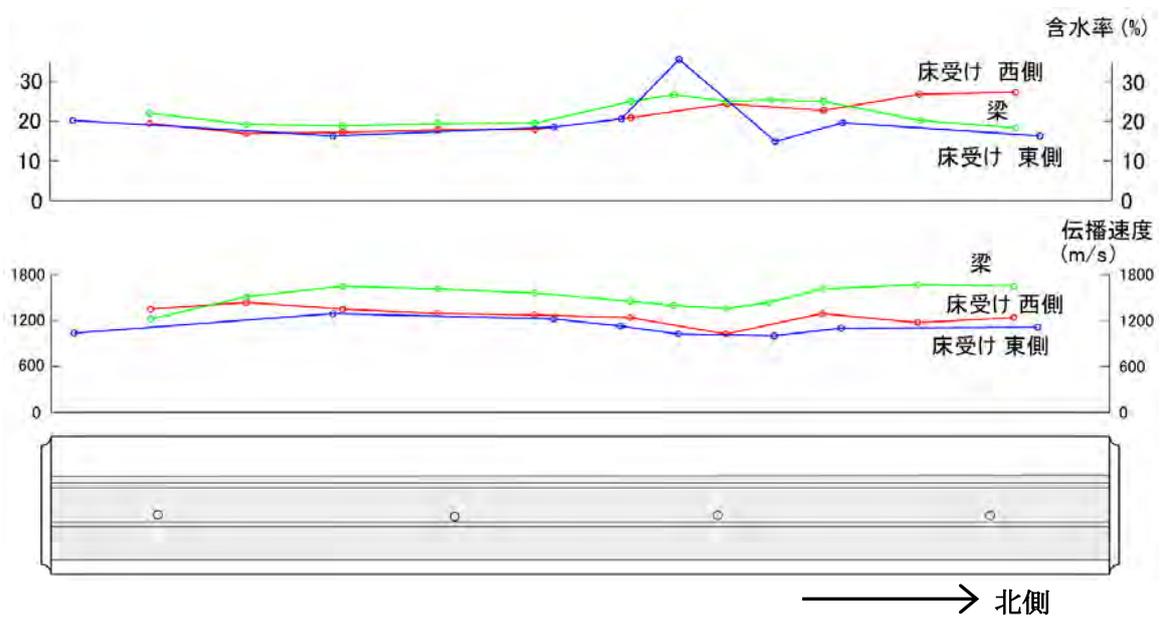
図 3 含水率及び超音波伝播速度の分布

床受け材、梁を分離し、含水率および超音波伝播速度の分布を調査した（写真 3）。含水率は電気抵抗式の含水率計を用いて行い、床受け材と梁の接触した面の含水率を計測した。含水率を計測した箇所、超音波伝播速度も計測した。超音波の伝播方向は材の幅方向とした。図 3 に床受けおよび梁の含水率、超音波伝播速度の結果を示す。西側の床受けでは、北側の材端に向かって含水率が上昇す

る傾向がみられ、梁および東側の床受けでは北側から2番目のボルト孔の周辺で含水率が高くなる傾向が見て取れた。これらの箇所は材面の観察（写真4）においても腐朽菌の菌糸に由来する白色の付着物が見られる箇所と一致しており、サンプル採取時に腐朽が進行していたため材の他の箇所よりも含水率が高い状態が維持されていたものと考えられる。

超音波伝播速度については、一般的に腐朽により木材内に空隙が生じた場合や、含水率が増加すると速度が低下する。伝播速度の分布結果をみると、床受け、梁において北側から2番目のボルト孔周辺で極小値となる傾向がみられるが、変化は含水率ほど顕著ではなかった。

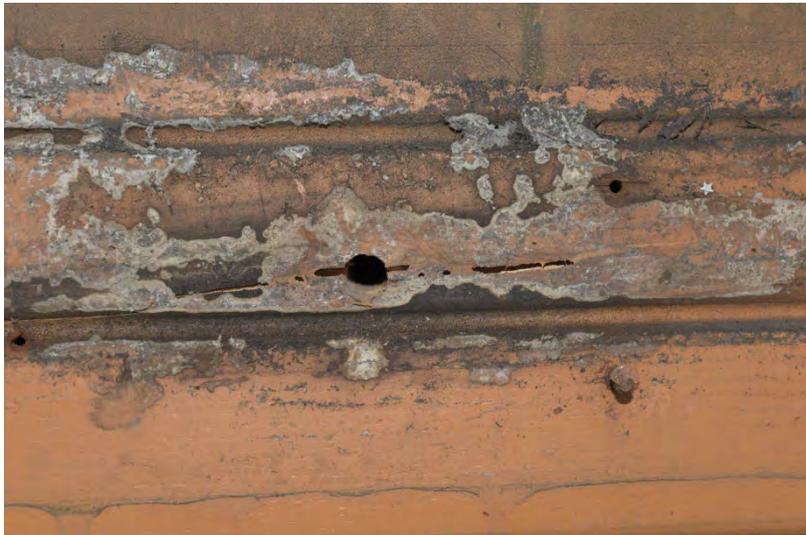
ボルト孔周りの様子を写真7に示す。当初固定に用いていたコーススレッド（木ネジ）の保持力が低下したことによって、床受け材から梁への荷重の伝達は主にボルトを介して行われていた可能性が高い。ボルト孔周囲から腐朽が進行すると、木材側のボルトに対する支持力が低下し変形が大きくなる。結果的に写真7で見られるように割裂が生じ、ボルト孔を起点とした破壊につながる可能性も考えられる。今回、検証した部材では材端から2番目に位置するボルトで腐朽が進行していたが、端部に近いボルト周りで腐朽が生じた場合、材端までの余長がないため割裂が梁の崩落に直結する危険性がある。

写真7 腐朽が進行した貫通孔周り
孔の縁から割裂破壊が生じていた

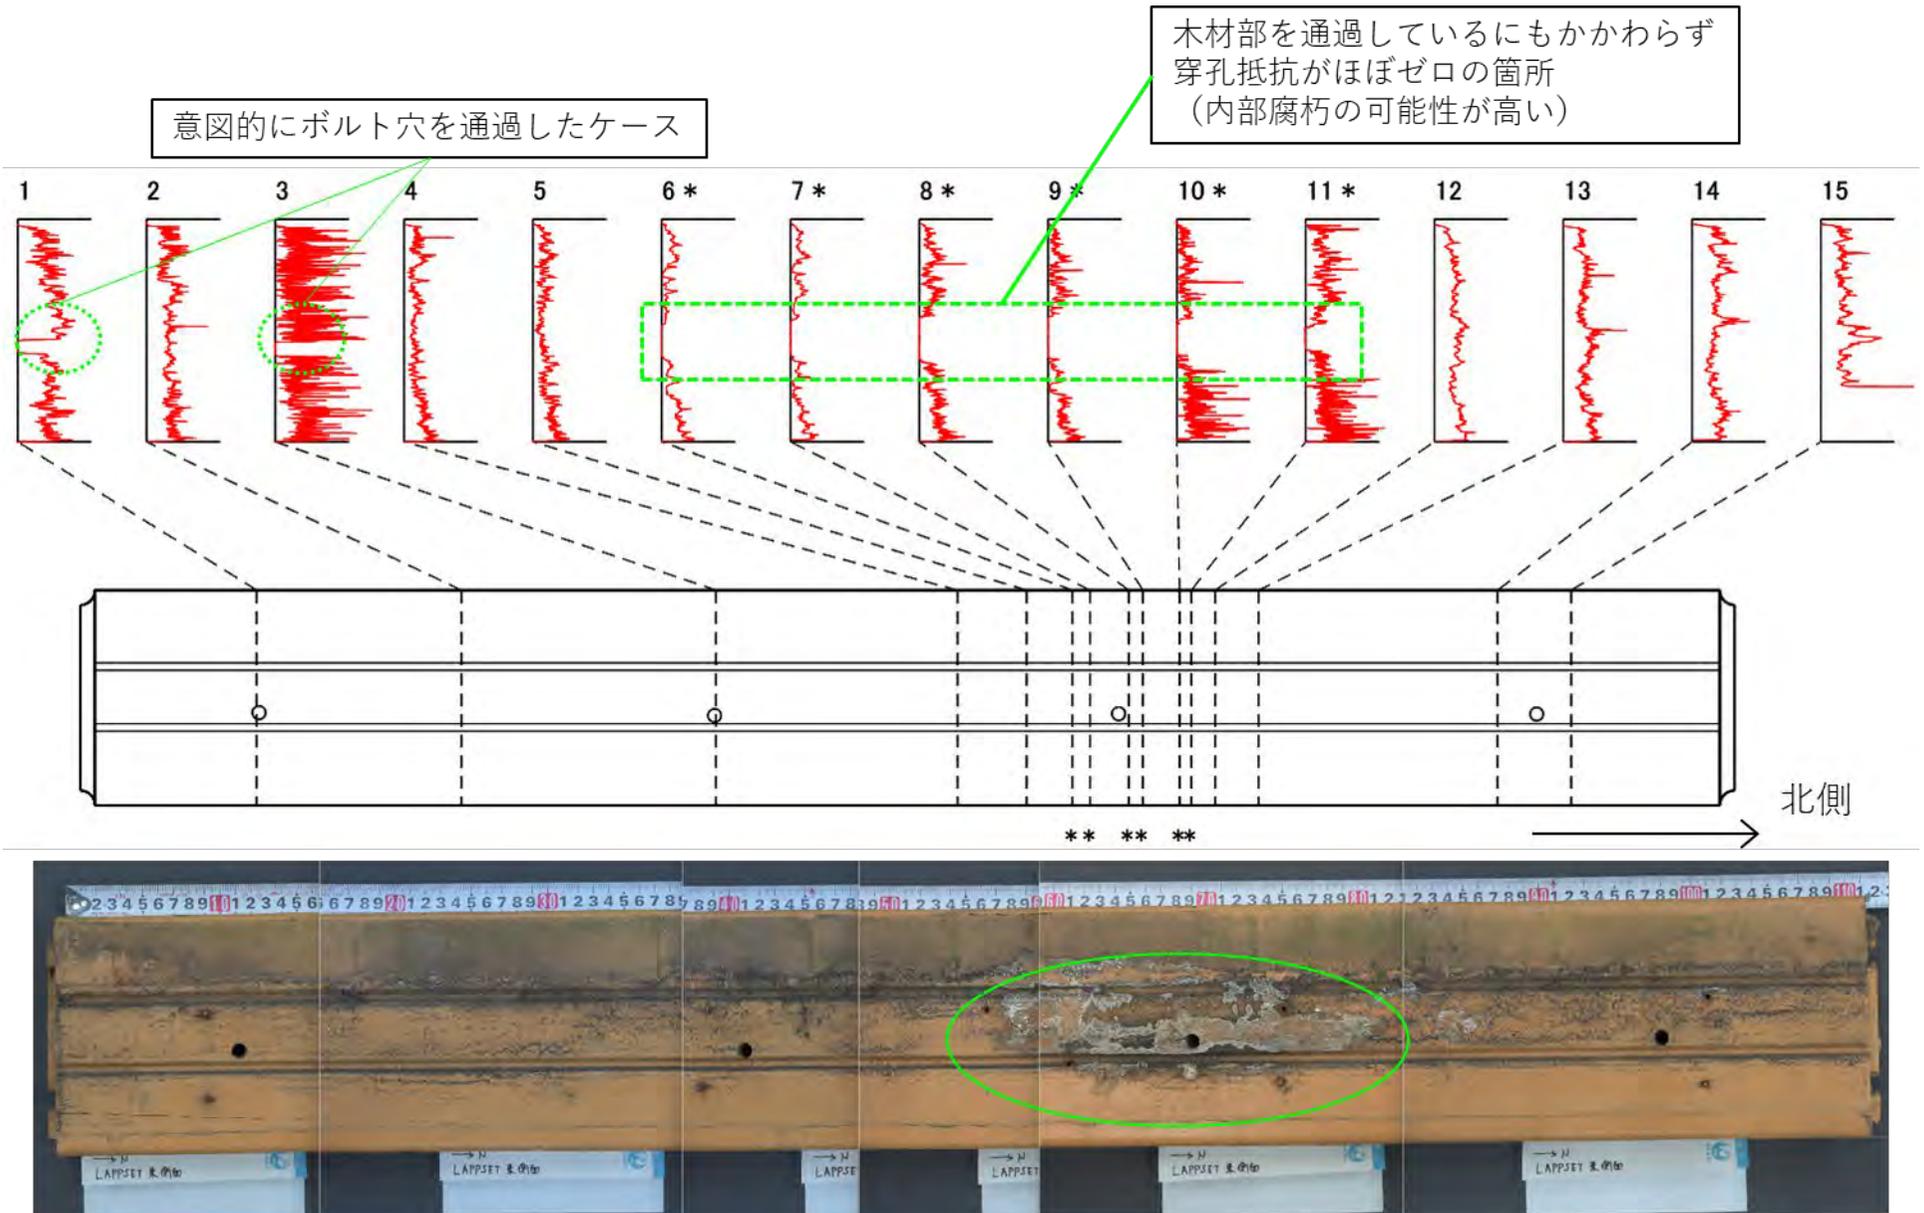
図4 穿孔抵抗（レジストグラフ）の結果一覧

穿孔抵抗は部材に電動ドリルを用いて孔をあけるときのドリルの回転抵抗の変化をモニターし、腐朽箇所を探索する方法である。ドリル先端には数mm幅のビットがついている（写真5）。写真6に示すように梁の厚さ方向に沿って穿孔し、断面のプロファイルを取得した。図4に各位置の穿孔抵抗の結果を示す。北側から2番目のボルト孔の周辺では、木材部を通過しているにもかかわらず穿孔抵抗がほぼゼロとなっており、内部腐朽しているものと考えられた。

ボルト孔は本施設の竣工後、XXXXXXXXXXでの床落下事故を受け後で追加したものである。保存処理した梁に現場で貫通孔をあけ、孔に防腐薬剤の塗布などを行わなかったことにより、腐朽菌が梁の内部に侵入しやすくなり腐朽に至ったものと考えられる。

ボルトの貫通孔経由で腐朽が疑われる箇所
