令和 6 年 1 月 18 日

消費者庁 消費者安全課 事故調査室 御中

## [REDACTED]の生物劣化調査報告

藤原裕子（木材劣化診断士 143 号）

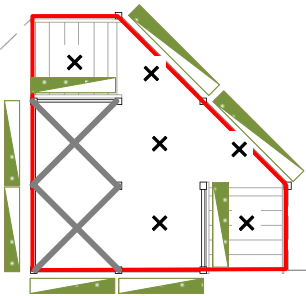
図5-1 5層の生物劣化調査結果と外壁の種類

図 5-1 は 5 層床裏面についての調査結果であるが、4 層の床板が隙間の広いすのこ状であったため脚立が立てられず、調査できていない。

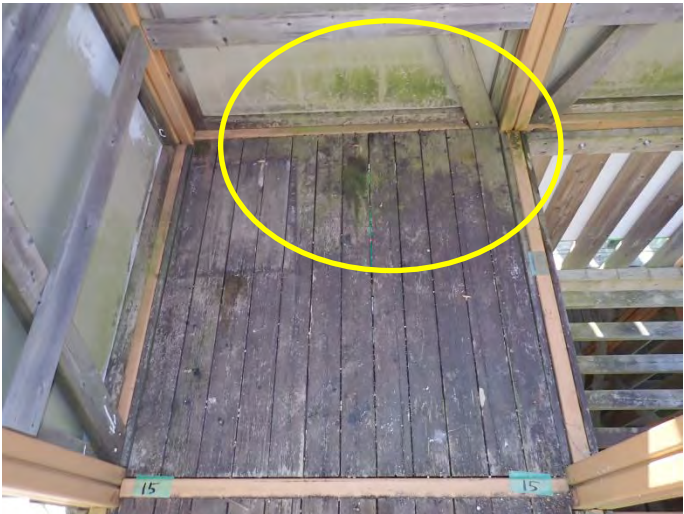
図5-2 5層の501区画の床上面の藻

図 5-2 は 5 層の区画 501（区画番号は付図 1 を参照）の床上面であるが、南側にあたる写真上部に藻が認められることから、材が湿った状態が続いていると考えられる。

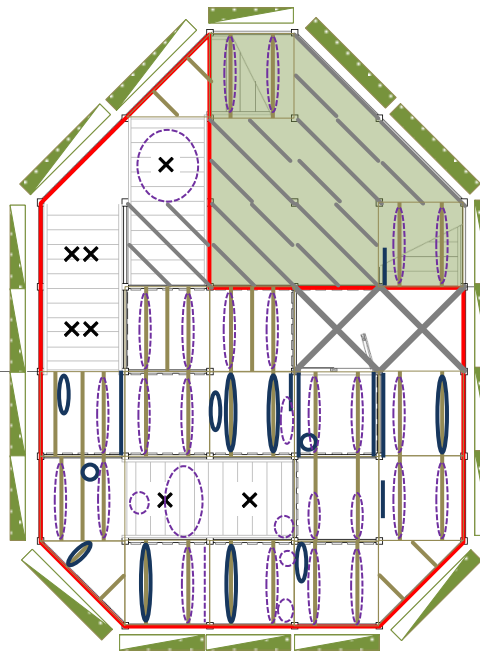
図5-3  
4層の生物劣化調査結果と  
上層階の有無、床・外壁の種類

図 5-3 は 4 層、図 5-4 は 3 層床裏面の腐朽部（紺色の実線）の分布を示すが、上層階の床の有無、床の棧と根太の配置、床・外壁の種類も記した。また、水シミ（紫色の破線）は腐朽につながる重要な劣化の兆候なので、併せて分布を記載した。ここでいう水シミは、材自体の変色と、木ネジや釘から広がる黒い変色の両方を指す。

- ・ 増築部分を除く、ほぼすべての棧に水シミか腐朽が認められた。
- ・ 上層階に床がある場所でも、部材に水シミや腐朽が認められた。
- ・ 床の構造について、根太を設置する区画としない区画に規則的なものはなさそうである。

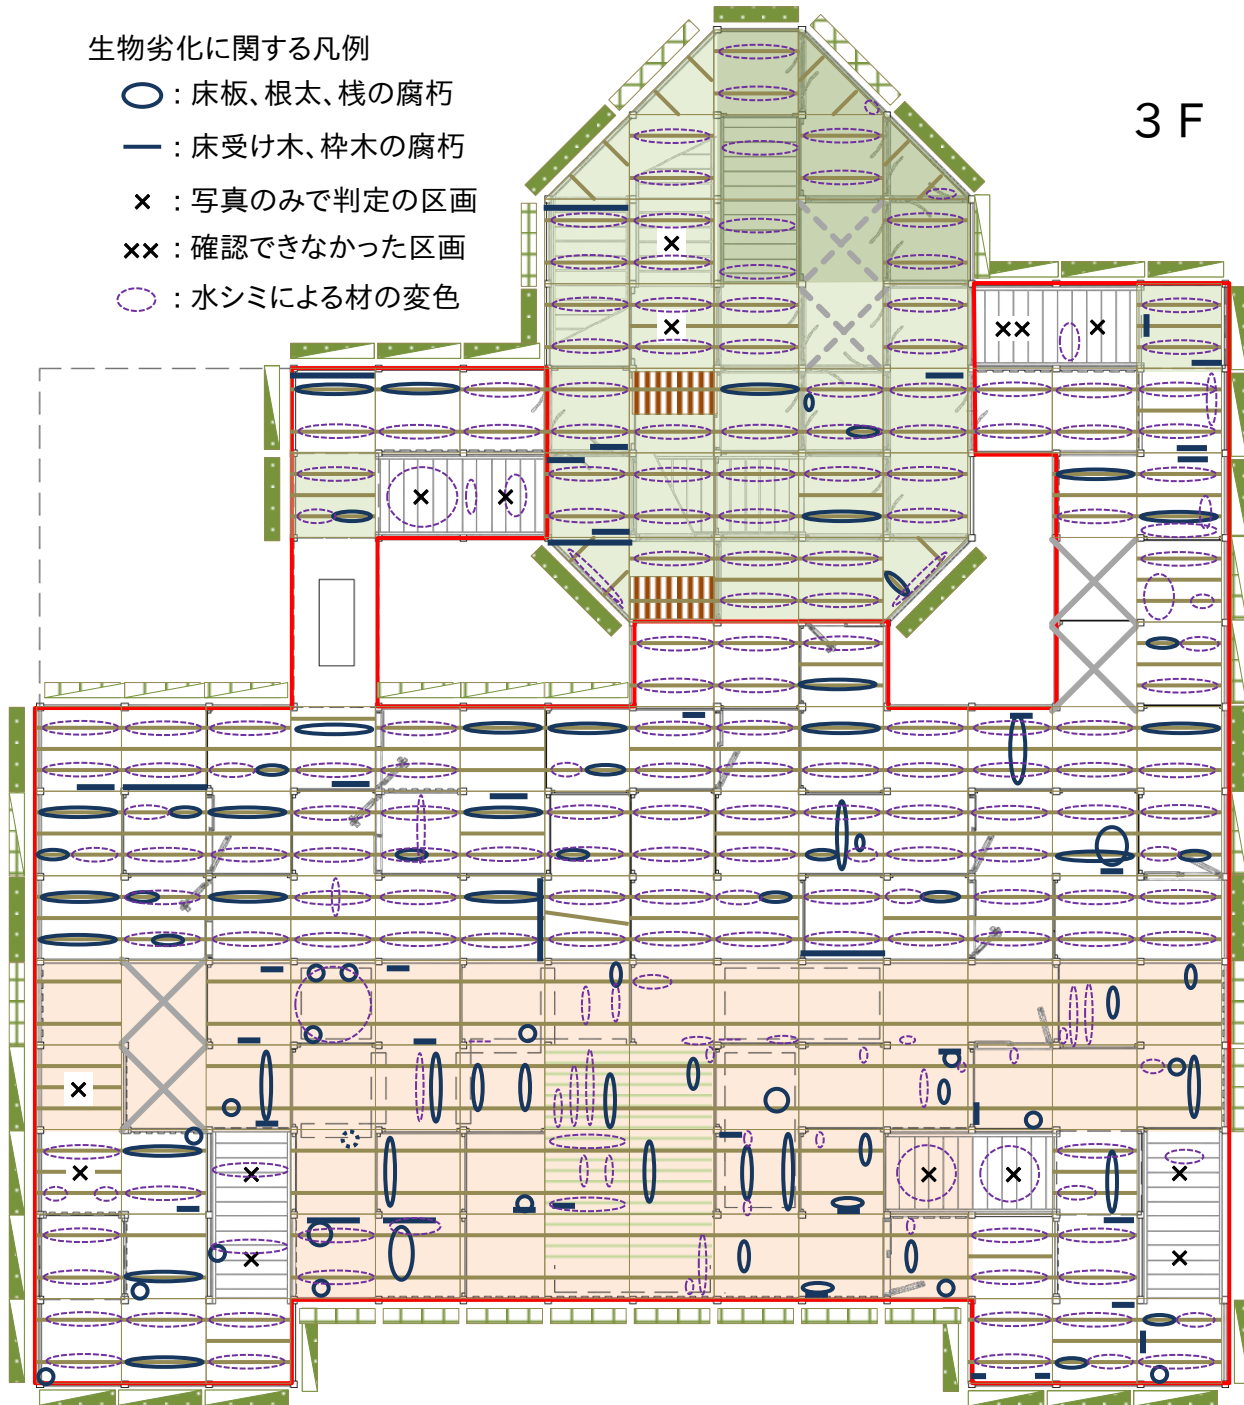
図5-4

- ・ 梁に接合された部材について、床受け木の腐朽箇所の方が、桧木よりも多い。
- ・ 棧については、2017 年増築案図面に記されている増築部分（薄いオレンジ色）を除くとほぼすべてで水シミか腐朽が認められた。
- ・ 増築部分は、それ以外の区画と比べて棧の水シミや腐朽は少ないが、床板の水シミや腐朽は多い。

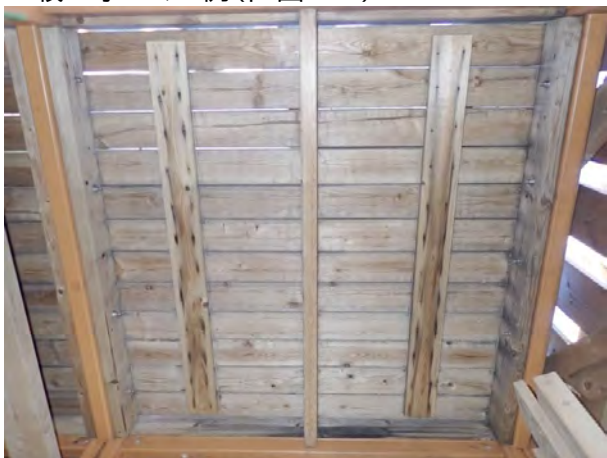
a. 棧の水シミの例(区画401)

木材が湿った状態が続くと木ネジや釘等の金属部分から黒いシミが広がったり（a、b）、材が変色したりする（a-c、d-g）。腐朽が進行すると密度が低下して材が脆くなり、湿った状態から乾燥した際に材内部が大きく収縮し、材表面に大きな凸凹が生じる場合がある（d）。菌糸の白い大きな塊や子実体がある場合（g、h）、材に細かい割れが生じている場合（c、d、g）は腐朽の終盤状態であり、密度低下が大きいと考えられ、材は脆弱で強度は期待できない。

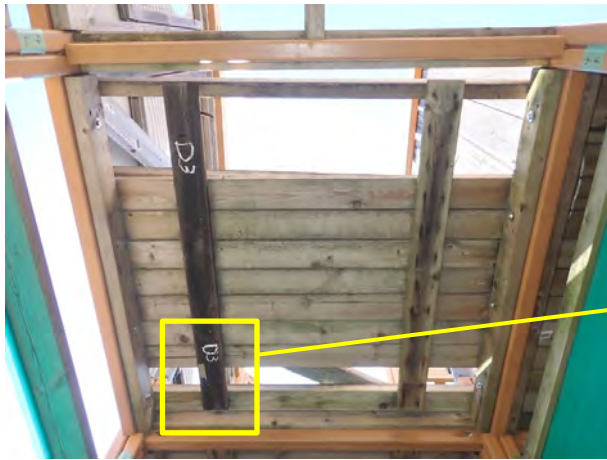
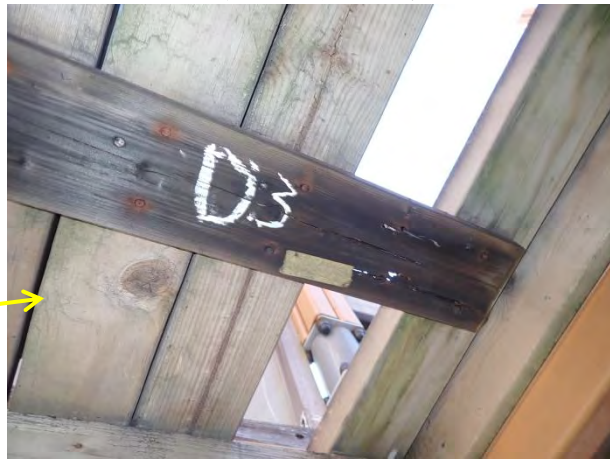
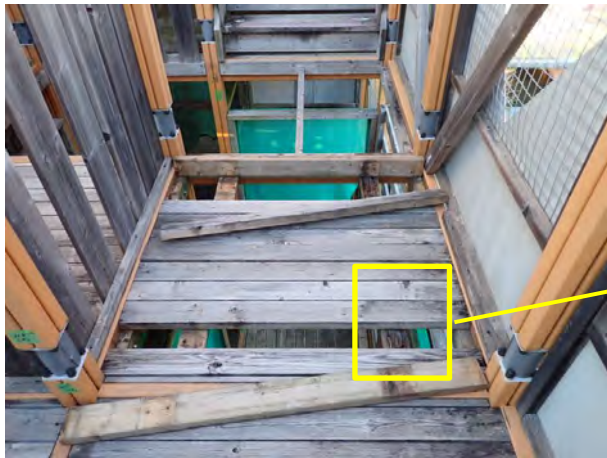
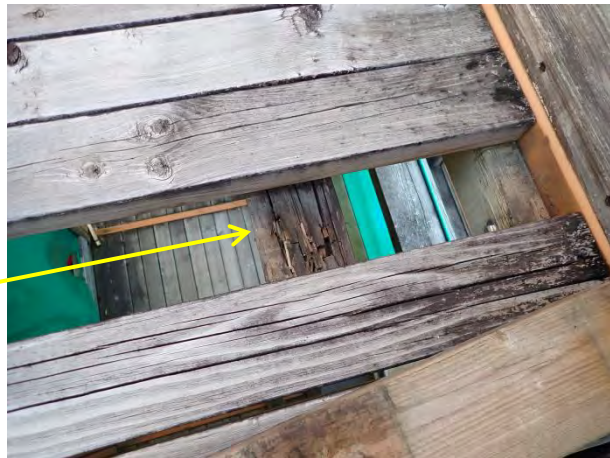
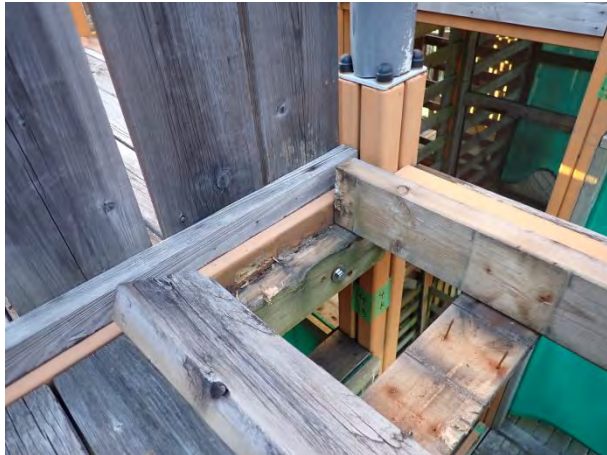
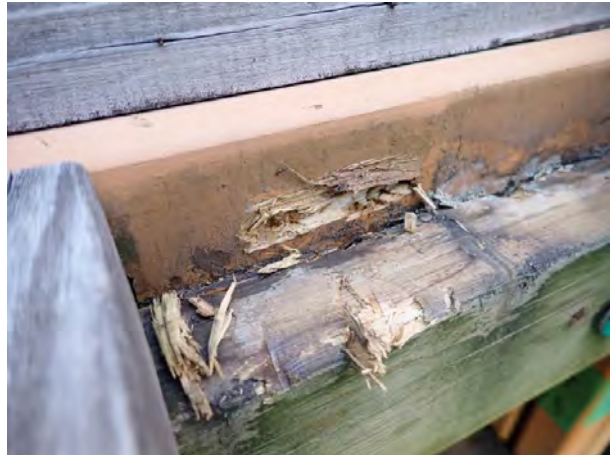
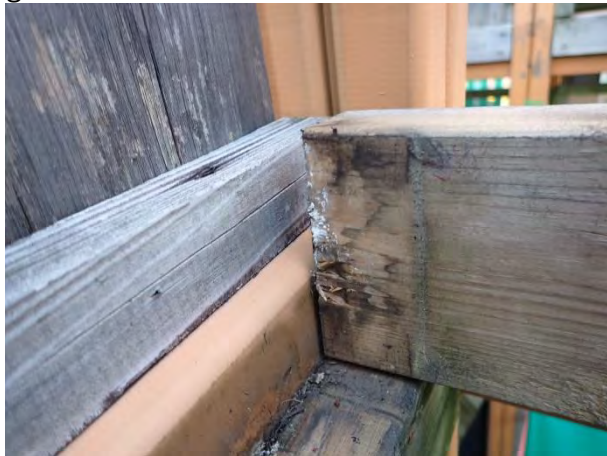
図5-6 床上面と裏面の両側から観察できた4層の区画415の腐朽部分

図 5-6 は床板を剥がして調査した区画 415（区画番号は付図 1 を参照）の写真である。

棧が床板と接している側は、床裏面から見える側よりも劣化が激しいと考えられる（d）。床板の隙間から棧に水が下りると毛管現象で床板と棧の隙間に入り込む。隙間に入った水は乾きにくいので、両部材が接している面は腐朽が進行しやすい。同じことは、木材同士が接している他の部分、例えば、梁と床受け木や桧木、床受け木と床板、梁端面と柱側面の接触面でも発生すると考えられる。しかしながら、見える部分に腐朽の兆候が表れない限り、部材を外さず、一次診断だけで、部材同士の接触面の腐朽を見つけ出すことは非常に難しい。

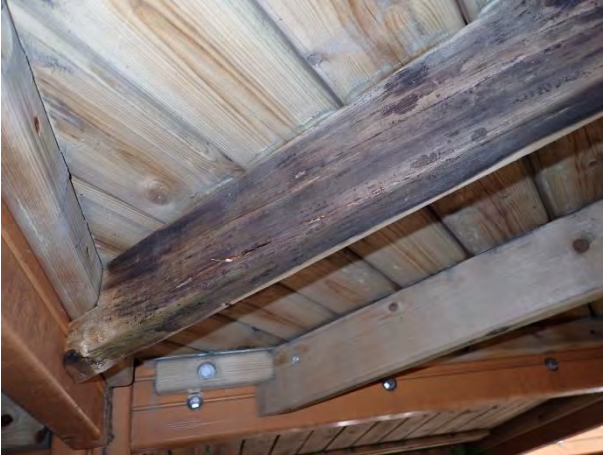
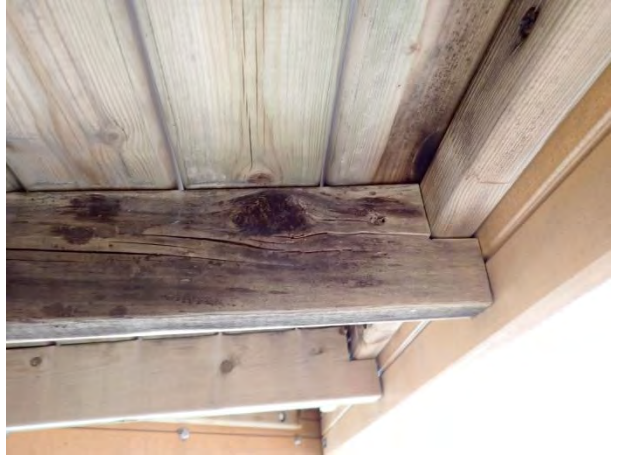
写真 a、b のように床裏面側から根太の腐朽が確認できたのは 3 層の区画 032 と 4 層の 405 のみで、どちらも床が三角形の区画である。写真 c は、棧が取り換えられて新しくなっているが、元々棧があった場所の床板は腐朽している。棧が腐朽している場合、それと接する床板も腐朽している可能性がある。写真 d のように、階段については、踏板と蹴込板やそれらと側板が接合する部分は乾きにくく、腐朽しやすいと考えられる。写真 e、f はどちらも菌糸塊が認められる箇所であり、腐朽は部材単体でも部材同士の接触面でも発生する。

a. 腐朽の終盤状態の根太(区画032)

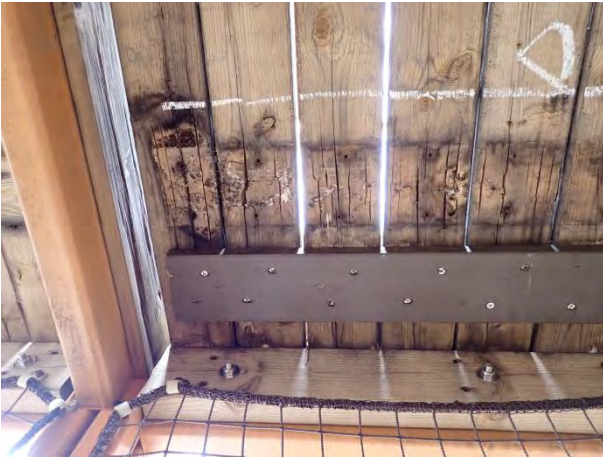
c. 床板の棧と接していた部分の腐朽(052)

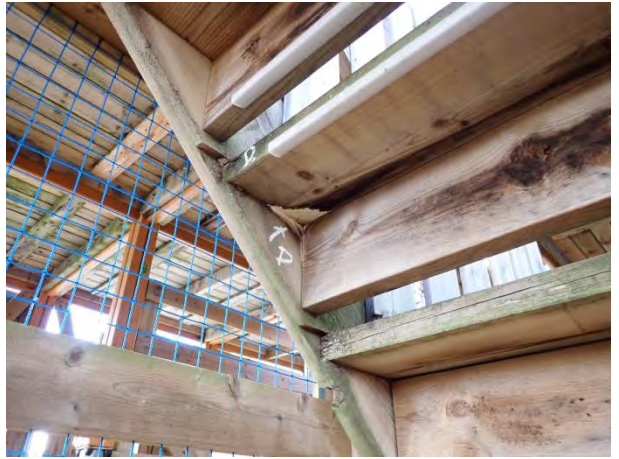
d. 階段踏板裏面の腐朽(082)

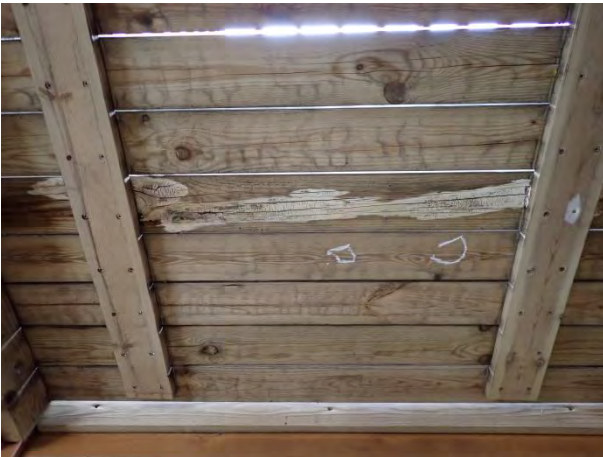
e. 床板の腐朽(108)

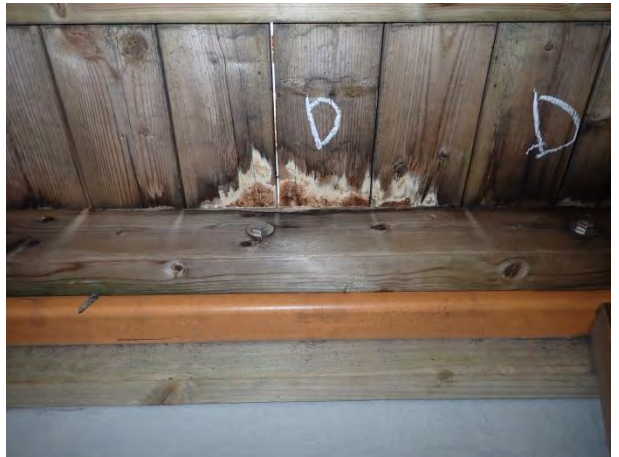
f. 床受け木と床板の腐朽(002)

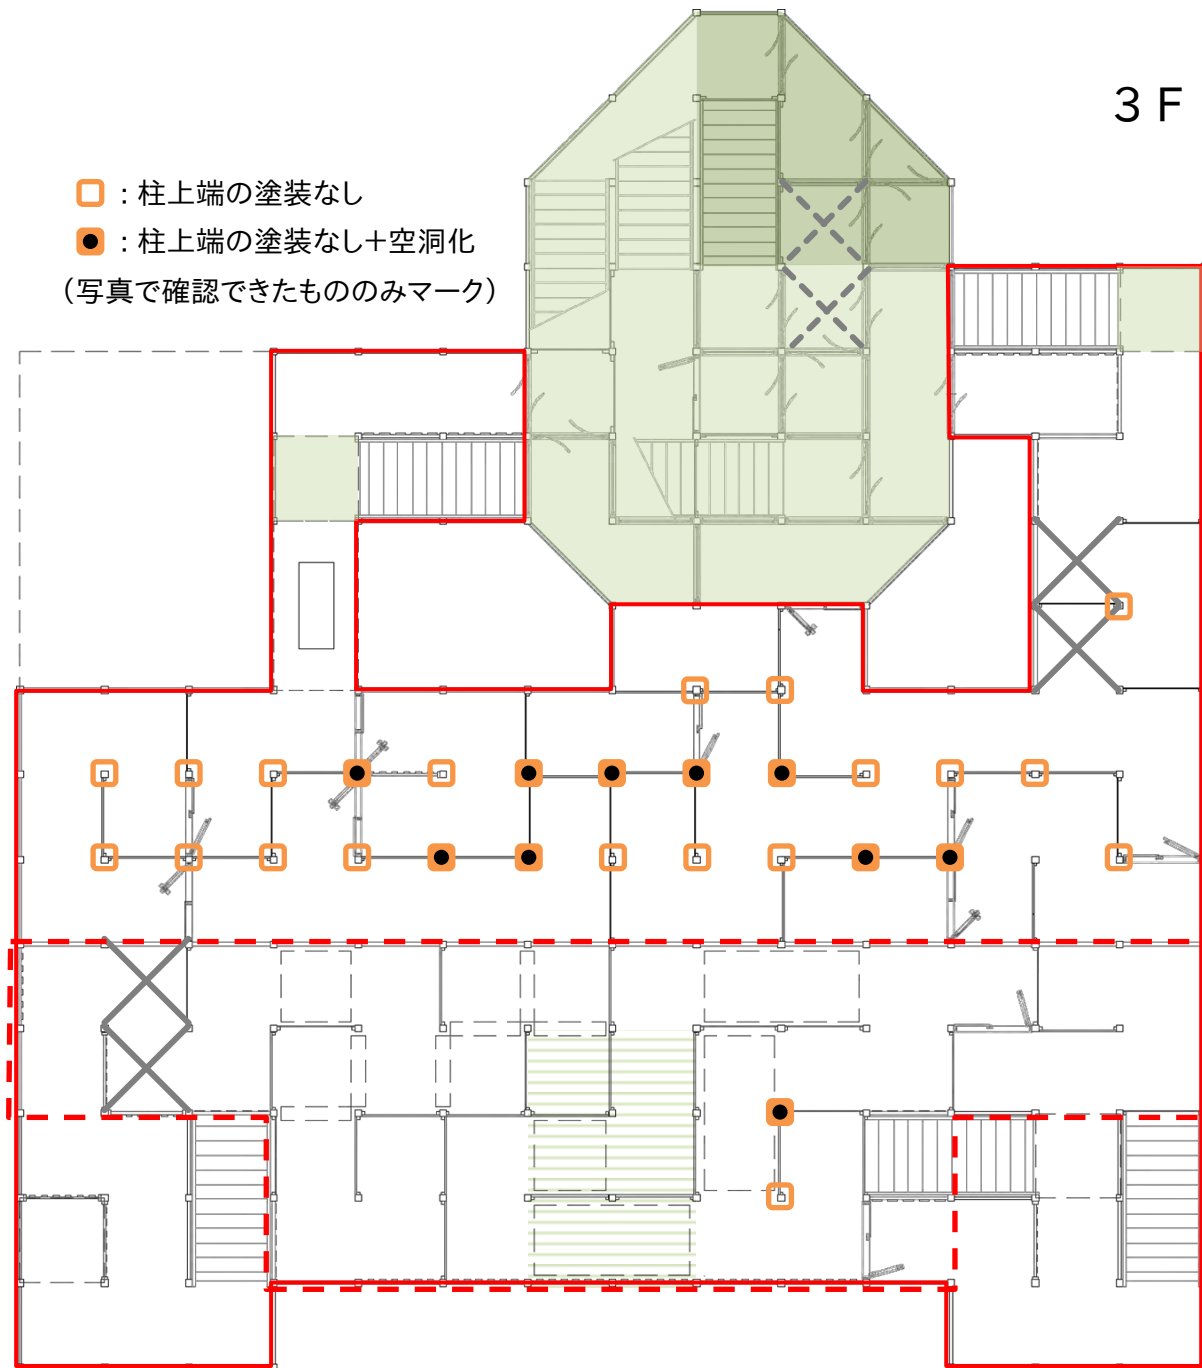
図6-1  
 写真で確認した3層柱の上端に塗装がないものの分布  
 (確認できたものののみ)

図 6-1 は 3 層、図 6-2 は 2 層について、上端が非塗装の柱の分布である。写真で確認できたもののみを示している。また、図 6-3 は 3 層、図 6-4 は 2 層の柱上端の写真である。

防腐剤を加圧注入した材が使用されているが、一般的に、薬剤は木材内部まで均一に十分浸透しているとは限らない。そのため、現場施工時に切断や穴あけを行うと薬剤未浸潤部位が暴露し、そこに水分がまわると内部での腐朽を促進させる可能性がある。例えば、図 6-1、6-2 で示した柱頭部分の腐朽はそんなことが起こったと考えられる。

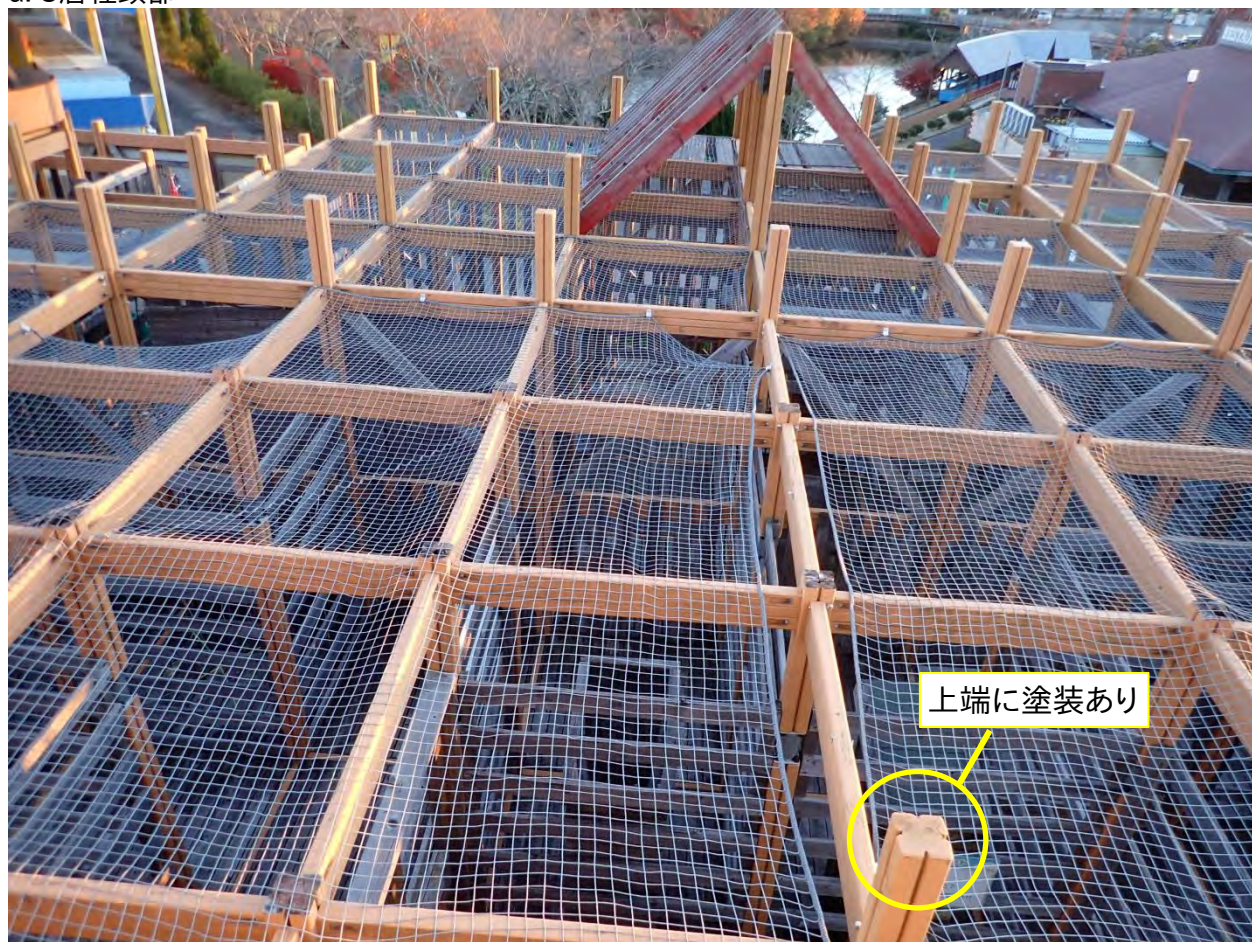
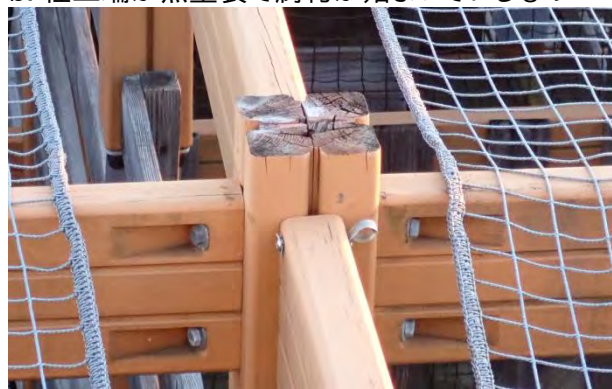
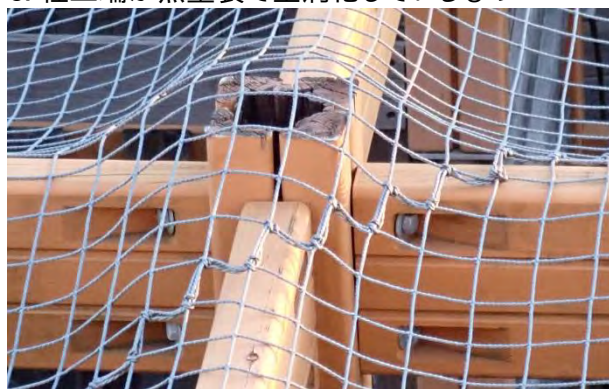
図6-3 3層の柱頭部の劣化

柱は背の高いものと低いものがあり、上端非塗装の柱は背の低いものが多い（a）。上端非塗装で腐

朽が始まっている柱 (b) は、材色が変化してきており、干割れも生じている。空洞が認められるもの (c) について、空洞の深さによっては柱と梁をつなぐコーチボルトが効いていない可能性がある。

b. 柱上端が無塗装で腐朽が始まっているもの

c. 柱上端が無塗装で空洞化しているもの

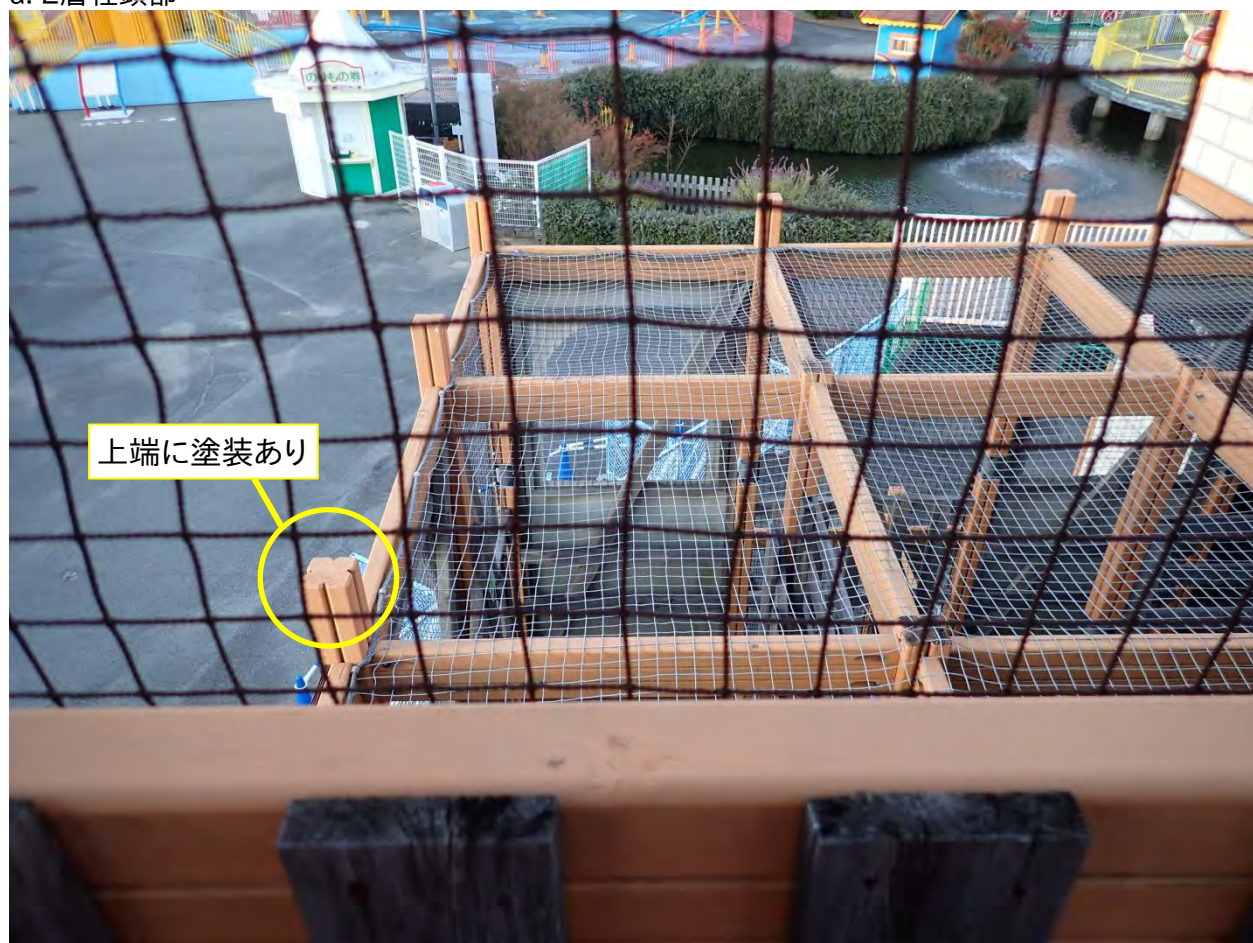
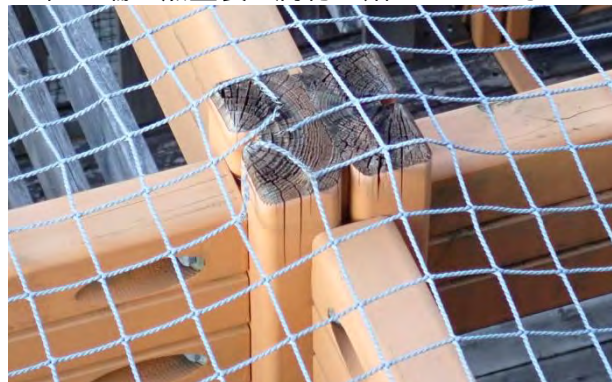
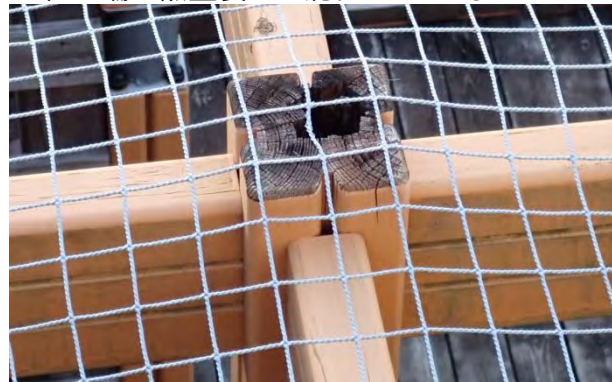
図6-4 2層の柱頭部の劣化

b. 柱上端が無塗装で腐朽が始まっているもの

c. 柱上端が無塗装で空洞化しているもの

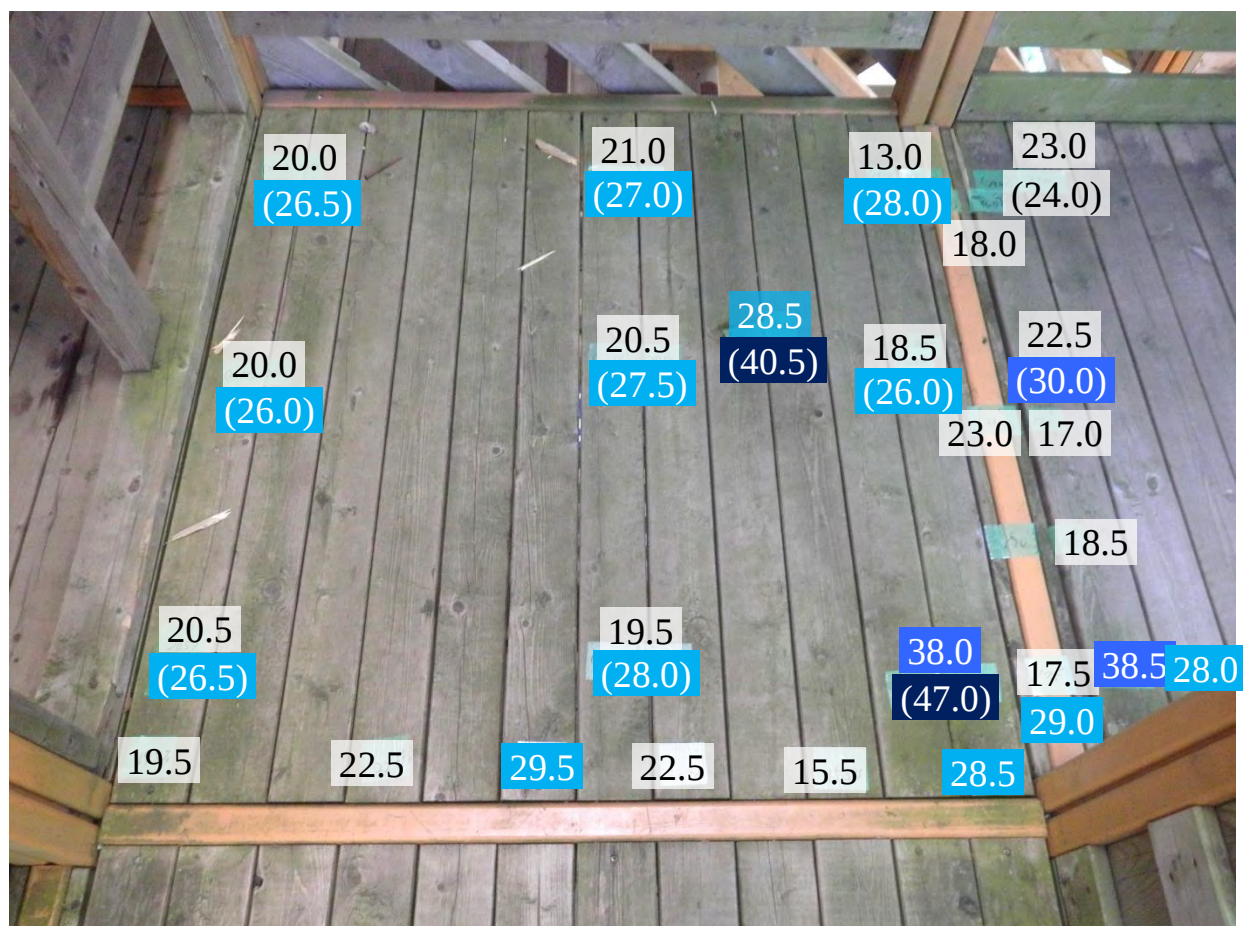
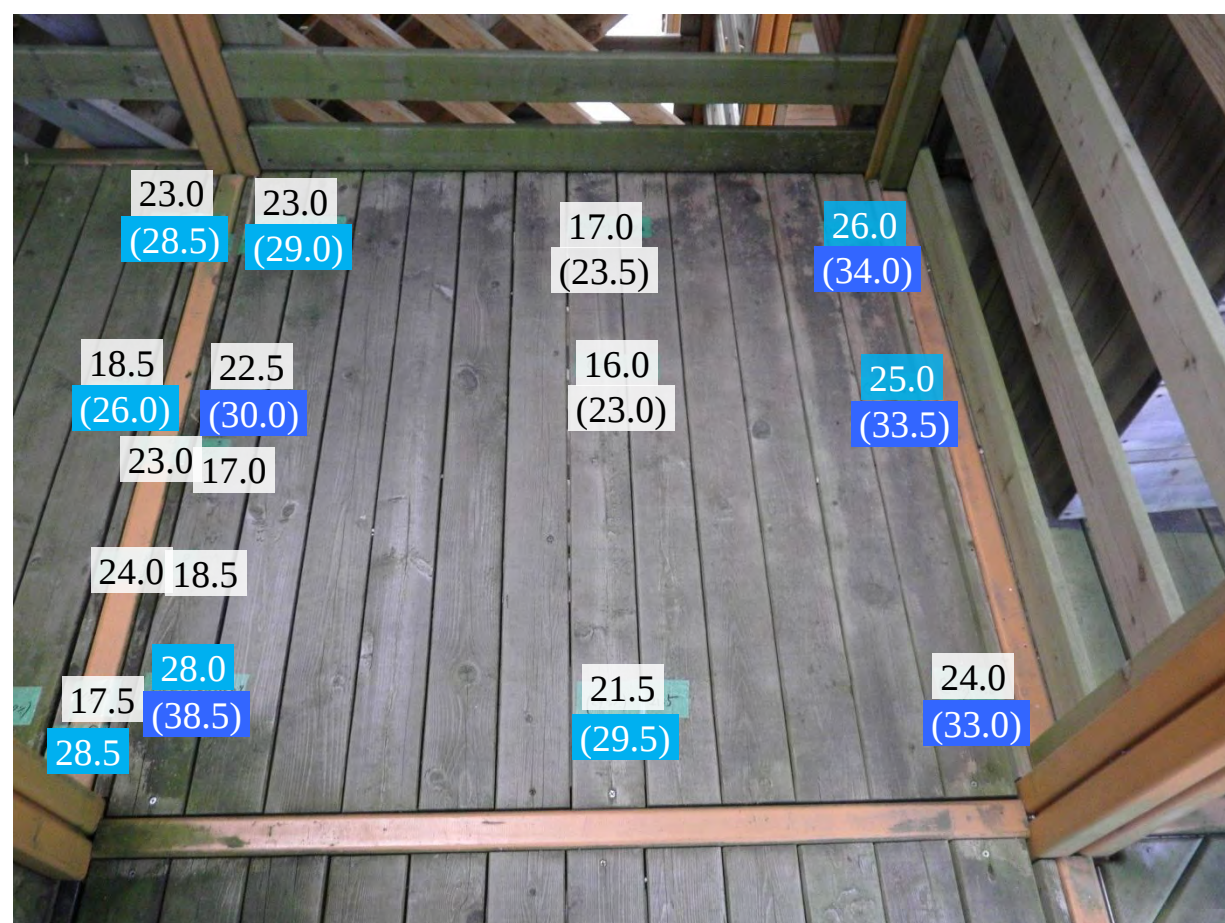
図7 床板の含水率測定結果  
 (単位は(%))、密度設定:0.45、厚さ設定:約13mm(括弧内)または約38mm)

図 7 は落下した床部の下層の床板の含水率分布である。測定条件は、密度設定が 0.45、厚さは 13 から 14 mm (括弧内の数字)、または 38 mm 程度 (括弧のついていない数字) とした。図では、含水率 (MC) が  $25 \leq MC < 30\%$  は水色、 $30 \leq MC < 40\%$  は青色、 $40\%$  以上は紺色で示している。

直接的に激しく雨掛する部位ではなく、一見乾燥しているようにも見えるが、周縁部 (床受け木の上部) では高めの値がでている。通常の気乾状態であれば  $15\%$  程度であるが、 $25\%$  を超えると湿った状態にあり、 $30\%$  以上 (繊維飽和点  $28\%$ ) の部位では、材内で急速に腐朽が進行しうる含水率であるといえる。厚さ設定が約 13 mm で表層付近のみを測定した場合の含水率の方がより高い値を示していることから、材表面付近の方がより湿っていることがわかる。

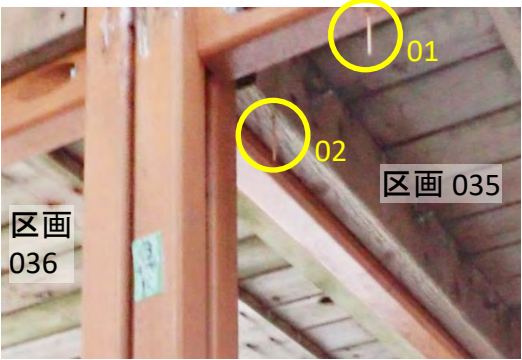
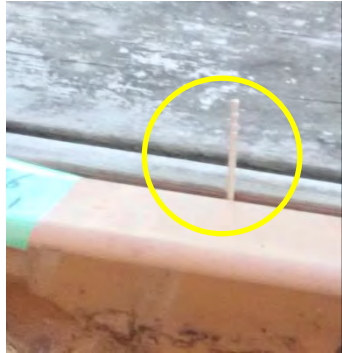
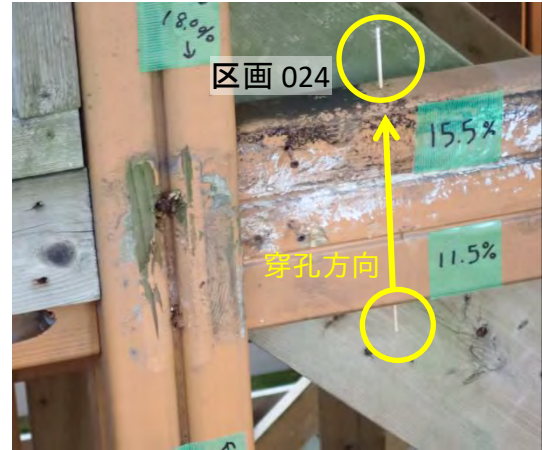
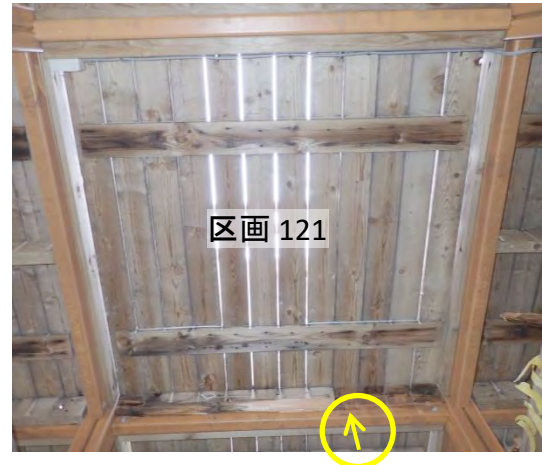
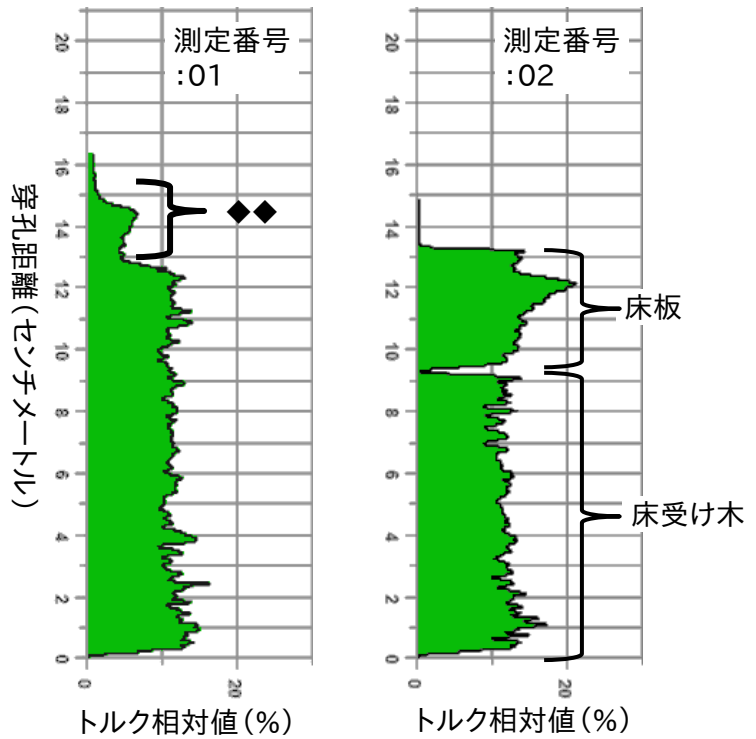
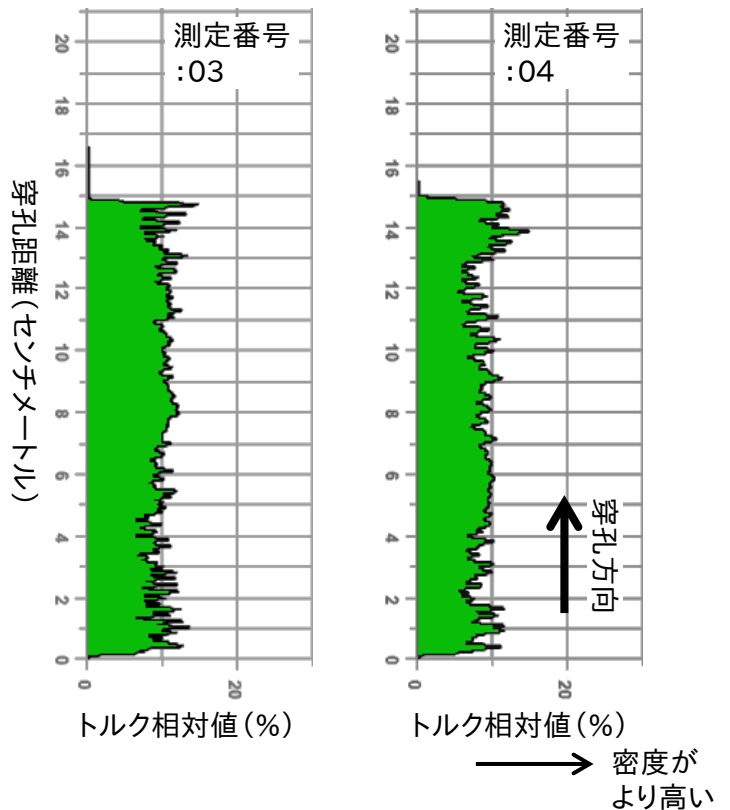
図8 レジストグラフ測定箇所と測定結果

図 8 は 4 つの部材についてのレジストグラフ測定位置 (a-d) と測定結果 (e) である。測定場所はいずれも、周囲の部材の状態から腐朽が疑われた 3 層床の部材で、測定番号 01 と 02 は区画 035 の西側梁と北側床受け木、測定番号 03 は区画 024 の東側梁、測定番号 04 は区画 121 の南側梁とした。どの部材も下面から穿孔した。測定結果は縦軸が穿孔距離 (cm)、横軸がトルク相対値 (%) で、グラフが右に振れるほど穿孔時のトルクが大きく密度が高いことを示す。

測定番号 01 の測定結果は、測定距離 13 ～ 15 cm で密度低下が認められるが、腐朽によるものか、錐が木部と塗膜の境界付近を穿孔したためか、この測定だけでは判断できない。それ以外の部材は、穿孔した位置では部材内部に顕著な密度低下が認められなかった。

◆◆: 密度低下が認められるが、生物劣化によるものか、錐が材と塗膜の境界付近を通過したことによるものか、わからない。

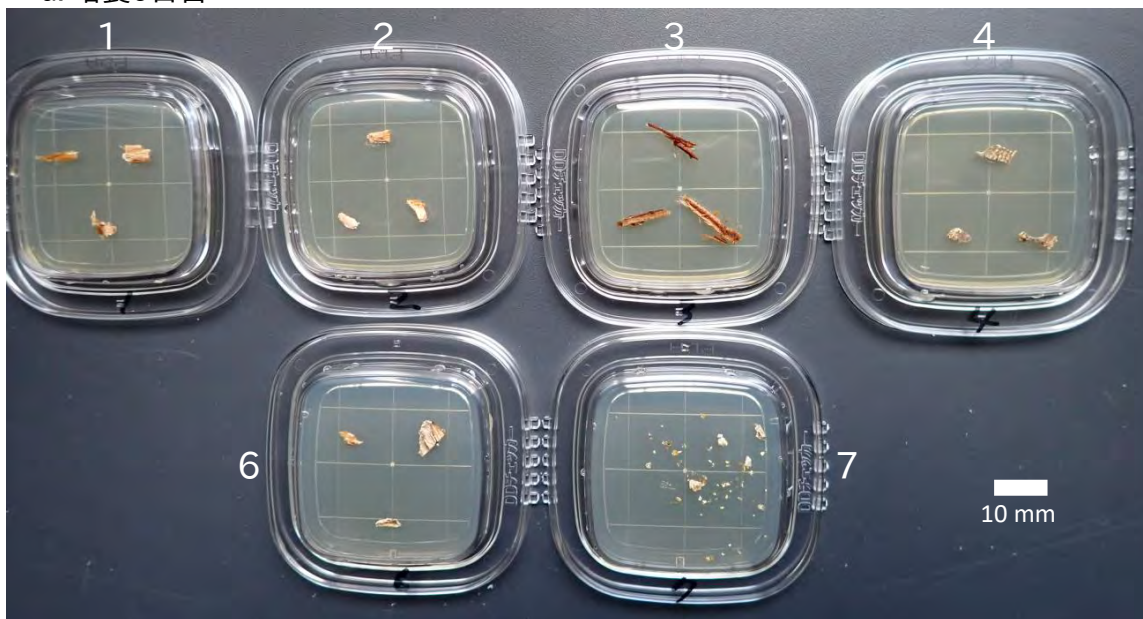
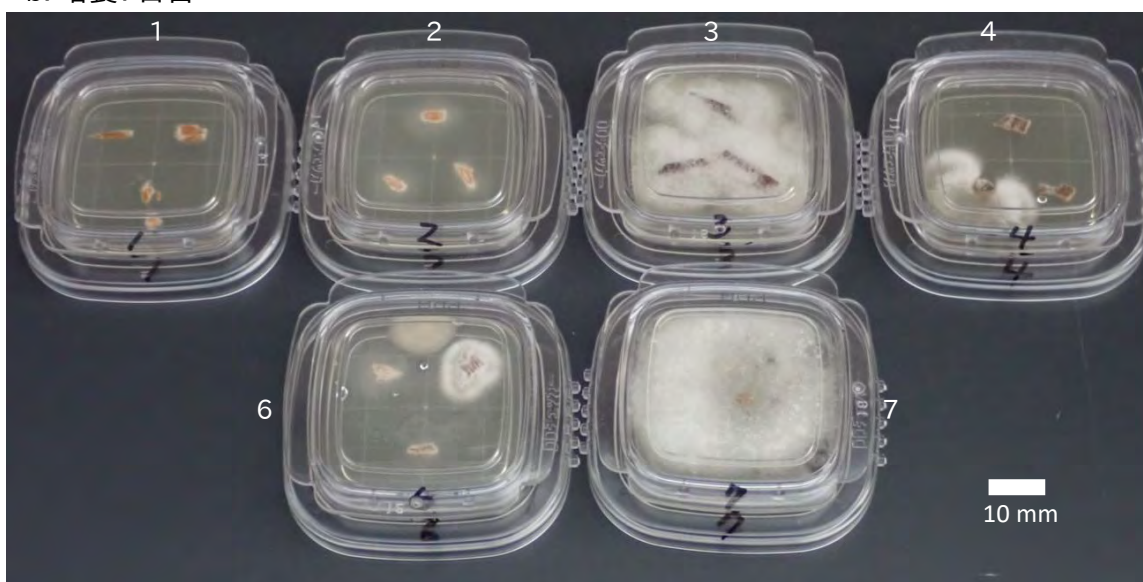
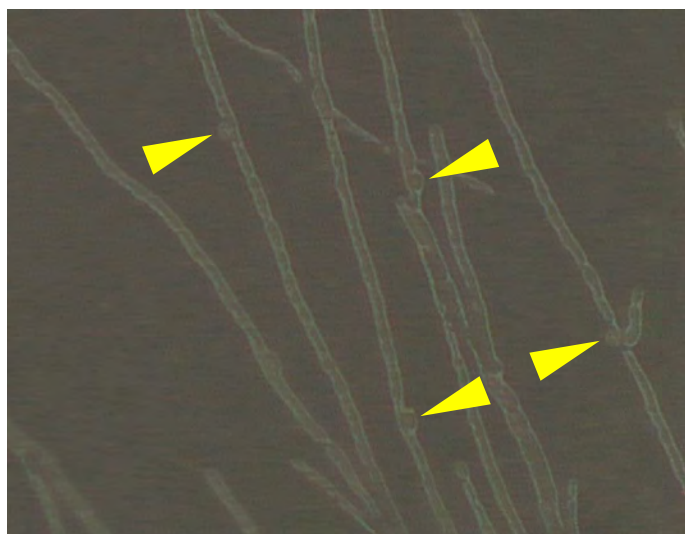
図9 木材小片等サンプルの培養結果の例

図 9a は培養 0 日目、b 培養 7 日目である。培養 3 日目には全サンプルで白い菌糸が認められ、7 日目のサンプル 1、2、4 と 6 の一部のうっすらと伸びる白い菌糸は、木材腐朽菌の特徴を表している。サンプル 2 は木材腐朽菌に特有のクランプコネクション (図 9c の黄色△先端) が認められた。サンプルはすべて腐朽部から採取したが、サンプル 3、4 と 6 の一部、7 については 7 日目の培地にはつきりと真白く広がる菌糸がカビの特徴を表しており、木材は腐朽しきっていたようである。

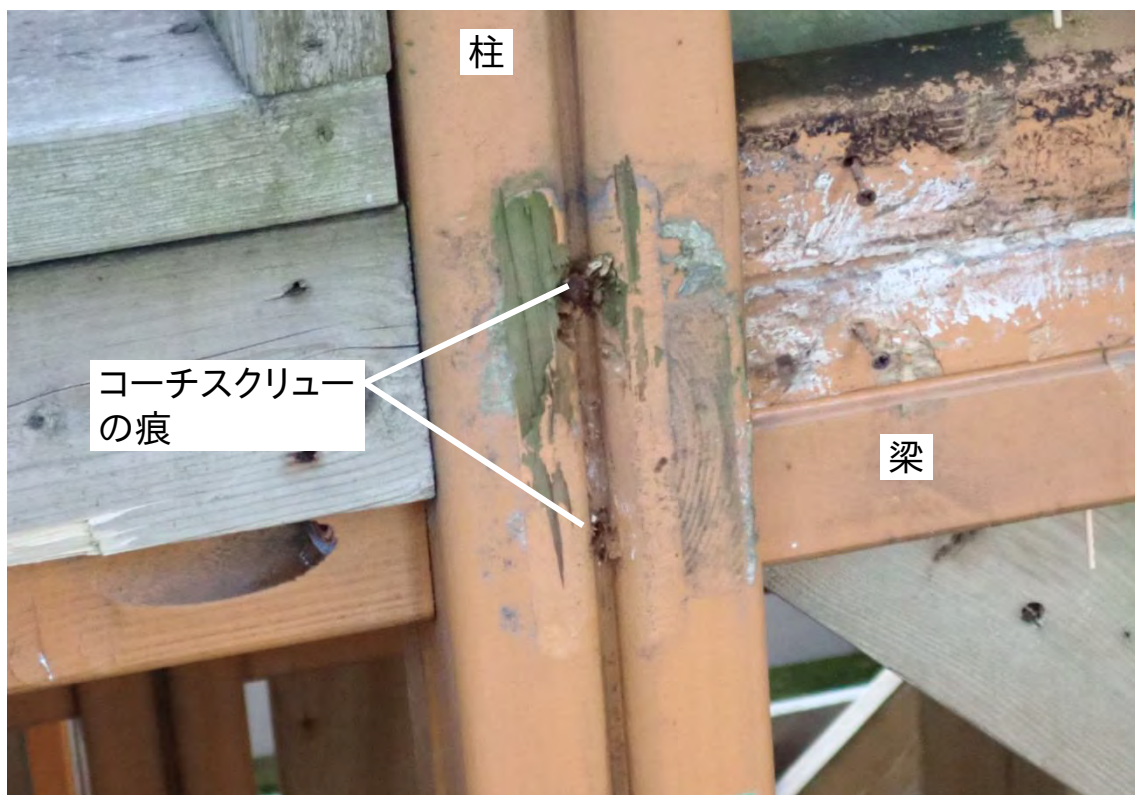
図10 柱溝部分にあるコーチスクリューの痕

柱については幅方向の中央部に溝が設けてあるが、柱と梁の接合に使用されているコーチスクリューは、ちょうどこの溝の位置で柱内部にねじ込まれている (図 10)。したがって、柱溝を伝って流れ落ちていく水は、柱と梁との接合部にあるネジに到達し、ネジ穴を伝って柱や梁の材内部にまで浸み込むことが考えられる。その場合、柱や梁内部で腐朽が発生し進行する可能性がある。

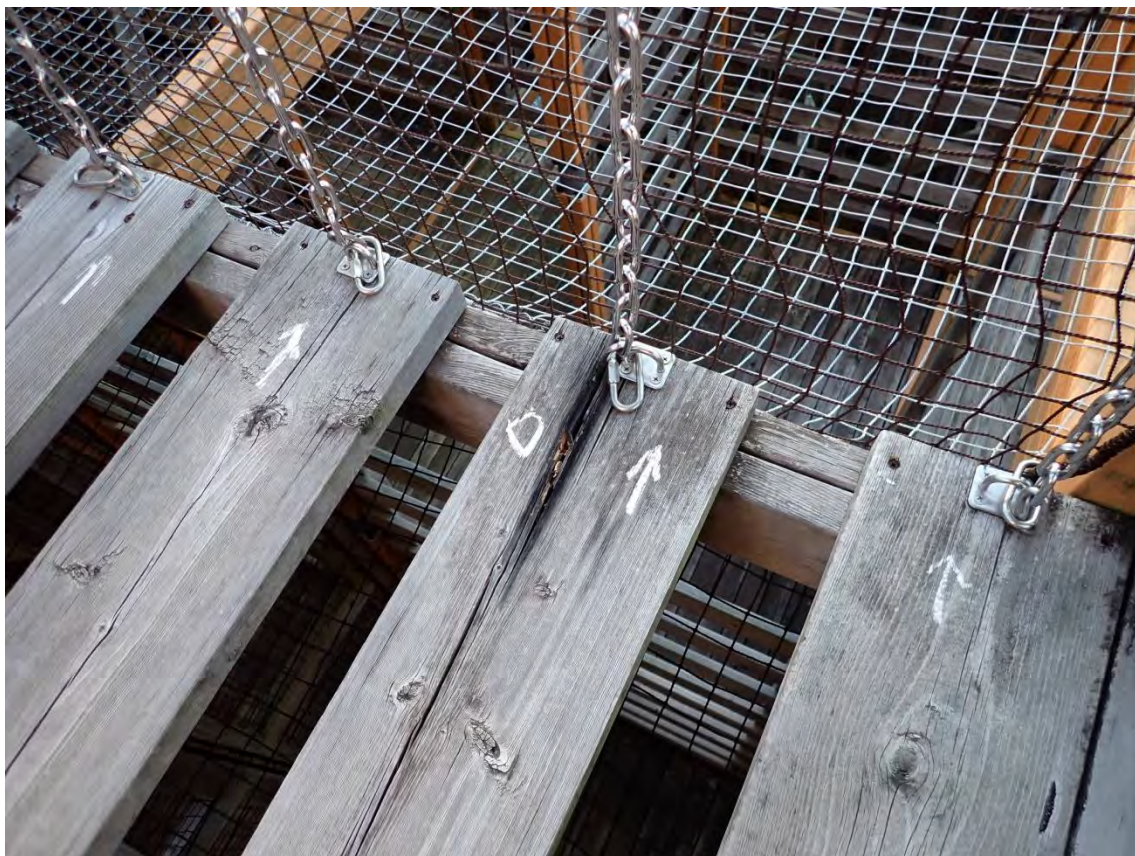
図11 つり橋の敷板端の腐朽

つり橋の敷板端で桁にのっているところの近くが腐朽している箇所が複数確認された（図 11）。
