令和 6 年 1 月 18 日

消費者庁 消費者安全課 事故調査室 御中

## [REDACTED]の生物劣化調査報告

藤原裕子（木材劣化診断士 143 号）

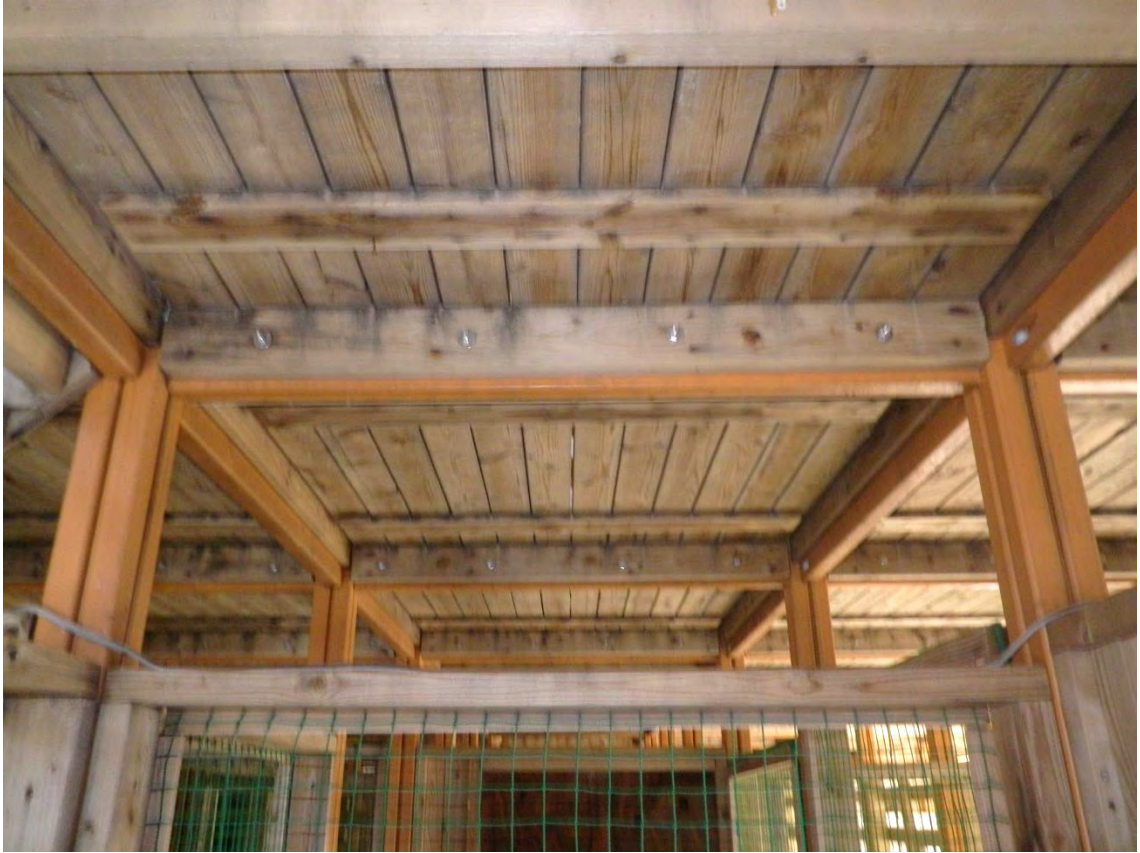
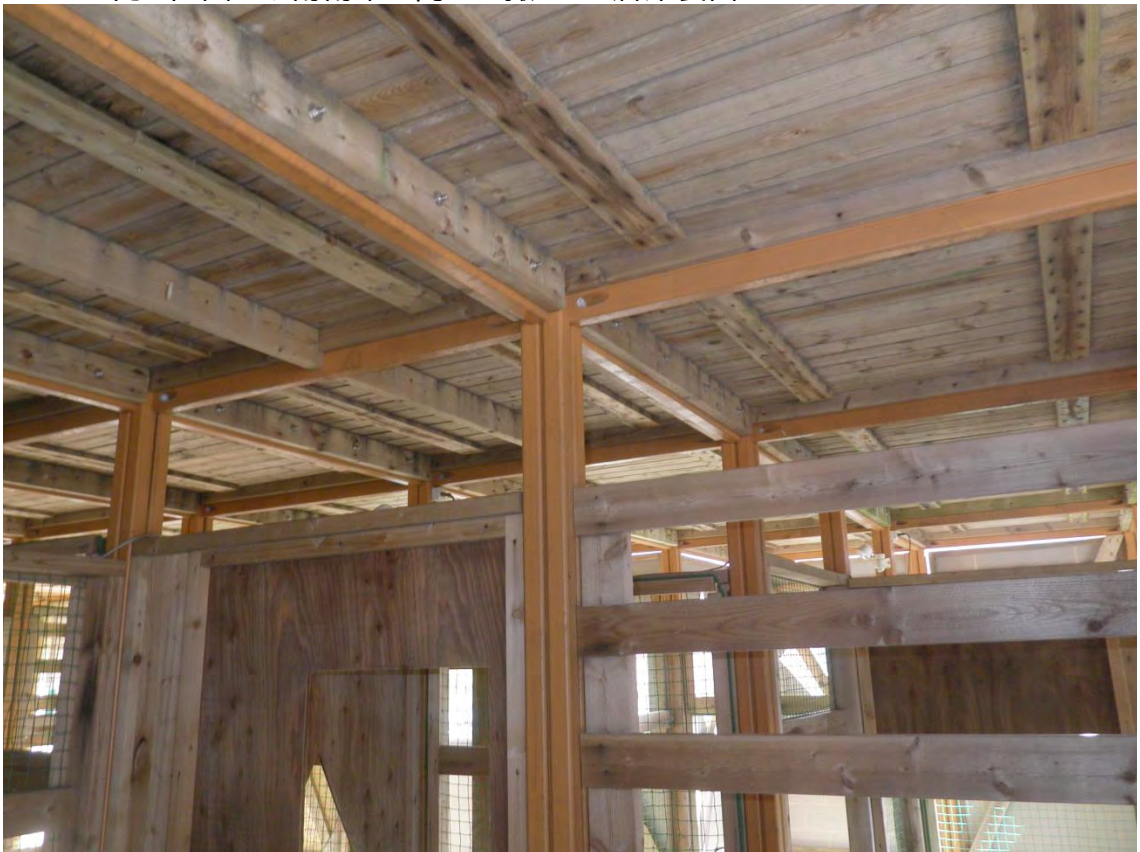
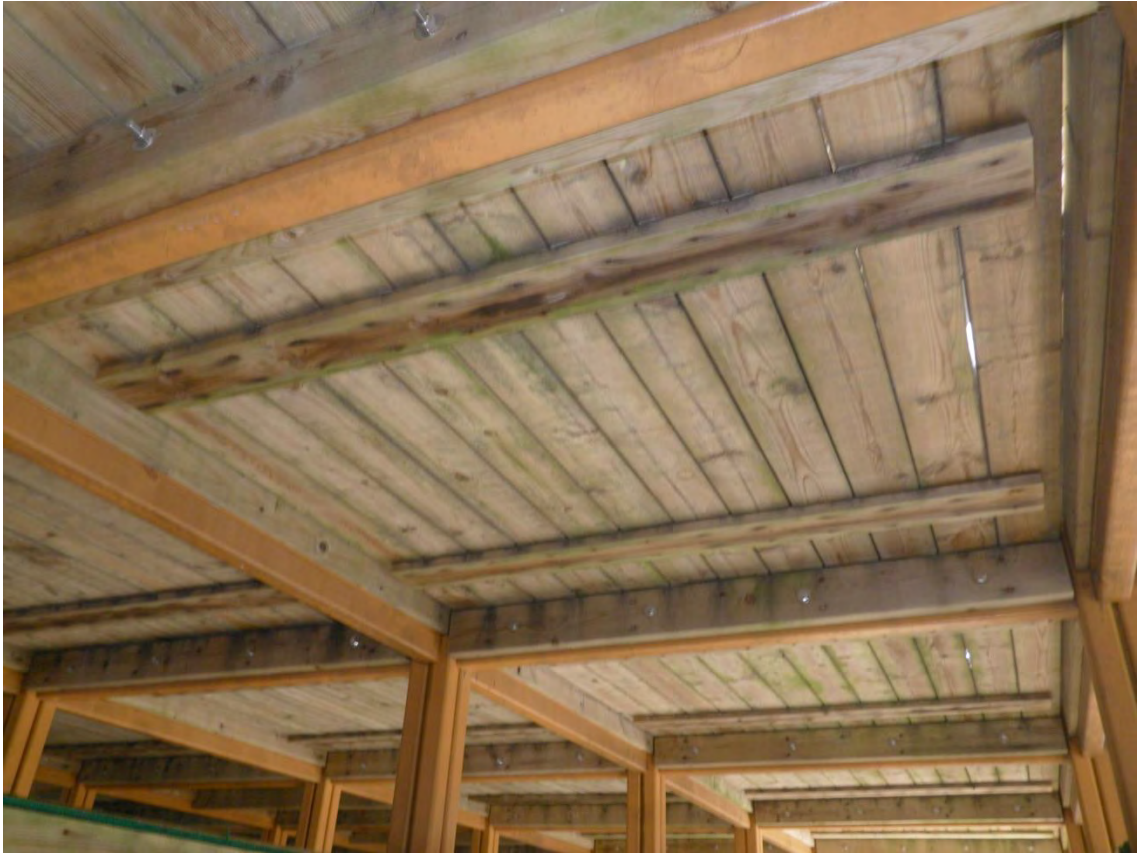
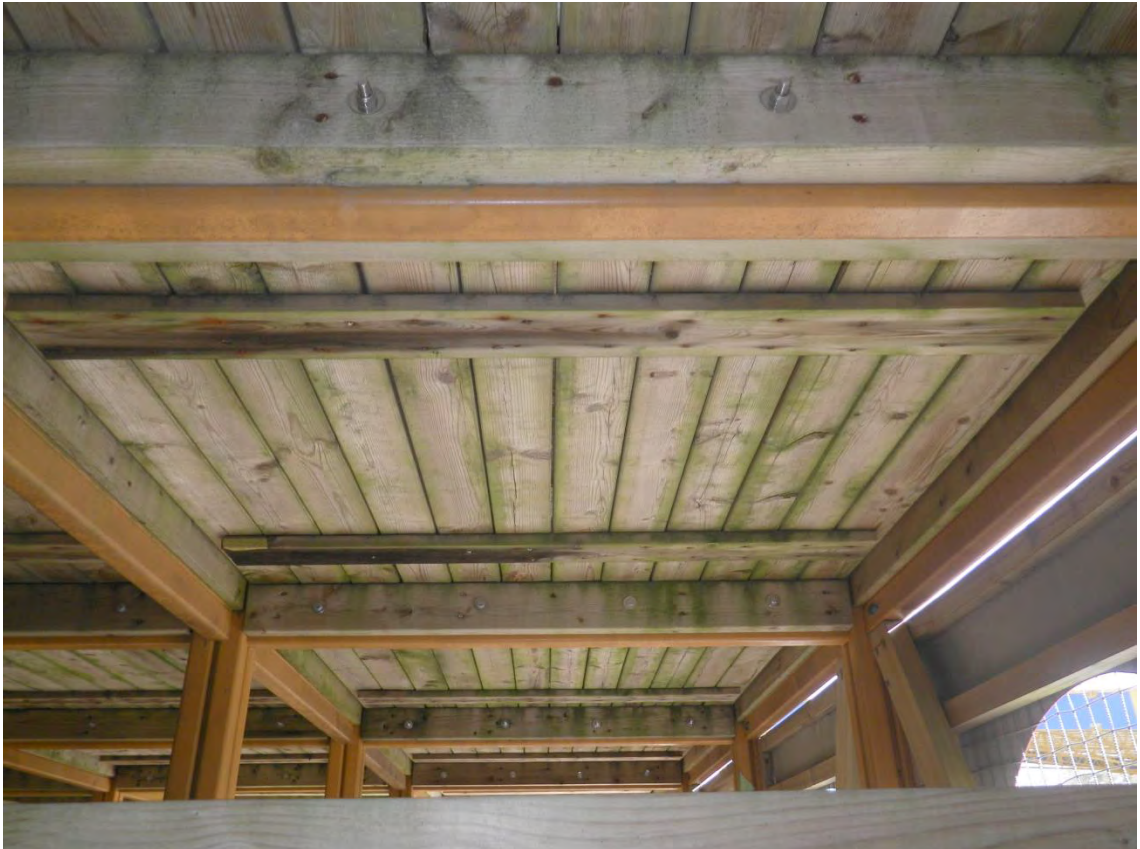
図12 2層の床裏面の例

図 12 は 2 層床の裏面の例である。図 12a から d は、いずれも 2017 年までは 3 層床がなかった区画である。写真に写る範囲には、栈の水シミが認められるものの、木材腐朽菌の菌糸や部材の明らかな腐朽は認められない。但し、数年間は床が暴露状態にあったため、a と b の床受け木には、床板と床板の隙間部分付近に水が流れ落ちてきたような痕跡、c と d には藻が認められる。
