株式会社コロナが製造した石油ストーブ（開放式）について（管理番号A201400545）

①事故事象について

株式会社コロナが製造した石油ストーブ（開放式）の給油タンクに給油後、当該製品に戻す際に灯油がこぼれ、当該製品及び周辺を焼損する火災が発生しました。

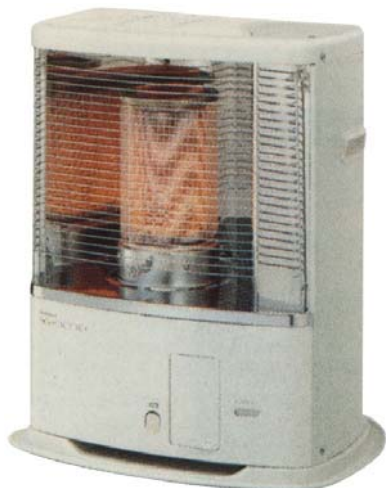
（写真はS X - 3 0 2 0）

当該製品を含む2000年（平成12年）以前に製造された石油ストーブ及び石油温風暖房機（石油ファンヒーター）（下記③）に付属するカートリッジタンク（よごれま栓タンク）については、長期間の使用による給油口の変形などの要因により、給油口がロックされたと使用者が誤認する「半ロック状態」になる事象が発生することが確認されています。

当該事故の原因は、現在、調査中ですが、給油作業時に、給油タンクの給油口が「半ロック状態」で維持されていたことで、当該製品に戻す際にふたが開き、灯油がこぼれて火災が発生したものと考えられます。

同社は、当該製品を含む対象製品（下記③）について、事故の再発防止を図るため、2008年（平成20年）9月17日にプレスリリース、翌18日に社告を実施し、石油ストーブに付属するカートリッジタンク（よごれま栓タンク）使用時の注意喚起をするとともに、販売店の店頭及び消費者へのアフターサービス訪問時におけるチラシ配布、テレビCM等により、2000年（平成12年）以前に製造された石油ストーブ等の給油タンクについて、無償点検・修理（給油口ふたの半ロック状態を防止するため、ふたの開閉ちょうつがい部にスプリング機能を追加）を呼び掛けています。さらに、平成23年2月から、これまでの対策に加え、灯油販売所への店頭チラシの配布、同社の石油暖房機器全般の販売時におけるチラシの同梱を行い、引き続き、注意喚起及び啓発PRを実施しています。
