消費生活用製品の重大製品事故に係る公表について

介護ベッド用手すりについての注意喚起

### 介護ベッド用手すりについての注意喚起(管理番号:A201900809)

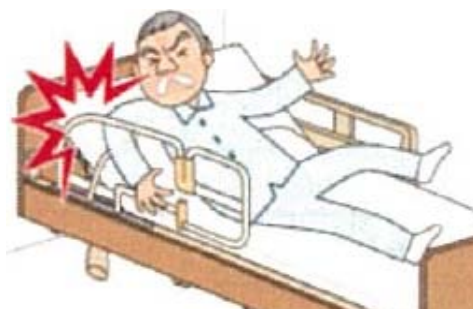
介護ベッド用手すりの使用に際して、これまでに、手すり(サイドレール)とヘッドボード(頭側の衝立)の隙間に首を挟み込む事故、手すりと手すりの隙間に首を挟み込む事故、手すり自体の隙間に頭や腕が入り込む事故などが発生し、死亡又は重傷の重大製品事故報告が寄せられています。

(手すり自体の隙間)

・手すりなどの全体をカバーや毛布で覆い、手すり自体の隙間に頭や腕などが入り込まないようにする。

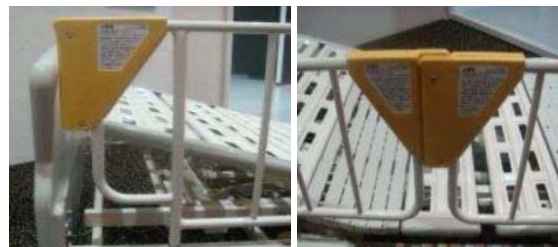
▼補助具(事業者が提供)で隙間を塞ぐ

[ 頭側ついたりサイドレールの隙間 ] [ サイドレールとサイドレールの間の隙間 ]

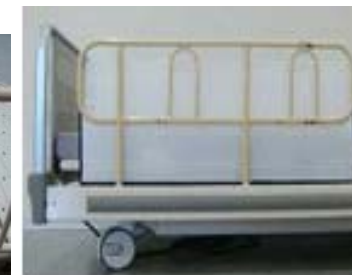
▼サイドレールカバー(事業者が提供)で覆う

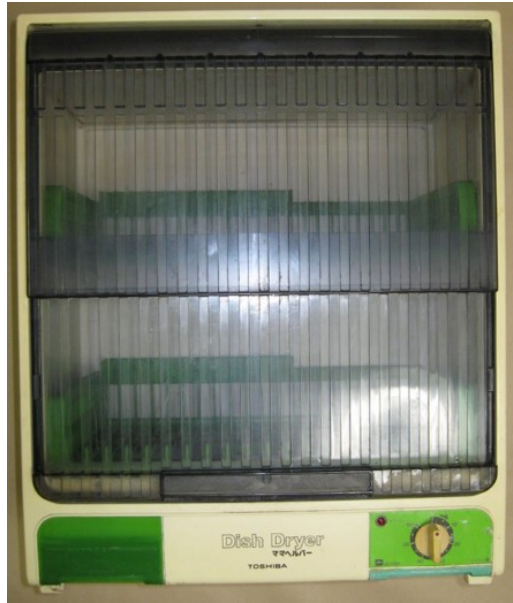
食器乾燥機（管理番号：A201900063）

管理番号	事故発生日	報告受理日	製品名	機種・型式	事業者名	被害状況	事故内容	事故発生都道府県	備考
A201900063	平成31年4月6日	平成31年4月22日	食器乾燥機	VD-410F	東京電気株式会社 (現 東芝テック株式会社)	火災	火災警報器が鳴動したため確認すると、当該製品を焼損する火災が発生していた。調査の結果、当該製品は、長期使用(40年)により、基板に付着したほこりが吸湿して基板上の銅箔パターン間が絶縁劣化するとともにトラッキング現象を生じて焼損したものと推定される。	長崎県	平成31年4月26日にガス機器・石油機器以外の製品に関する事故であって、製品起因か否かが特定できていない事故として公表していたもの
