消費者安全法第23条第1項に基づく  
事故等原因調査報告書

機械式立体駐車場（二段・多段方式、エレベータ方式）  
で発生した事故

平成26年7月18日

消費者安全調査委員会

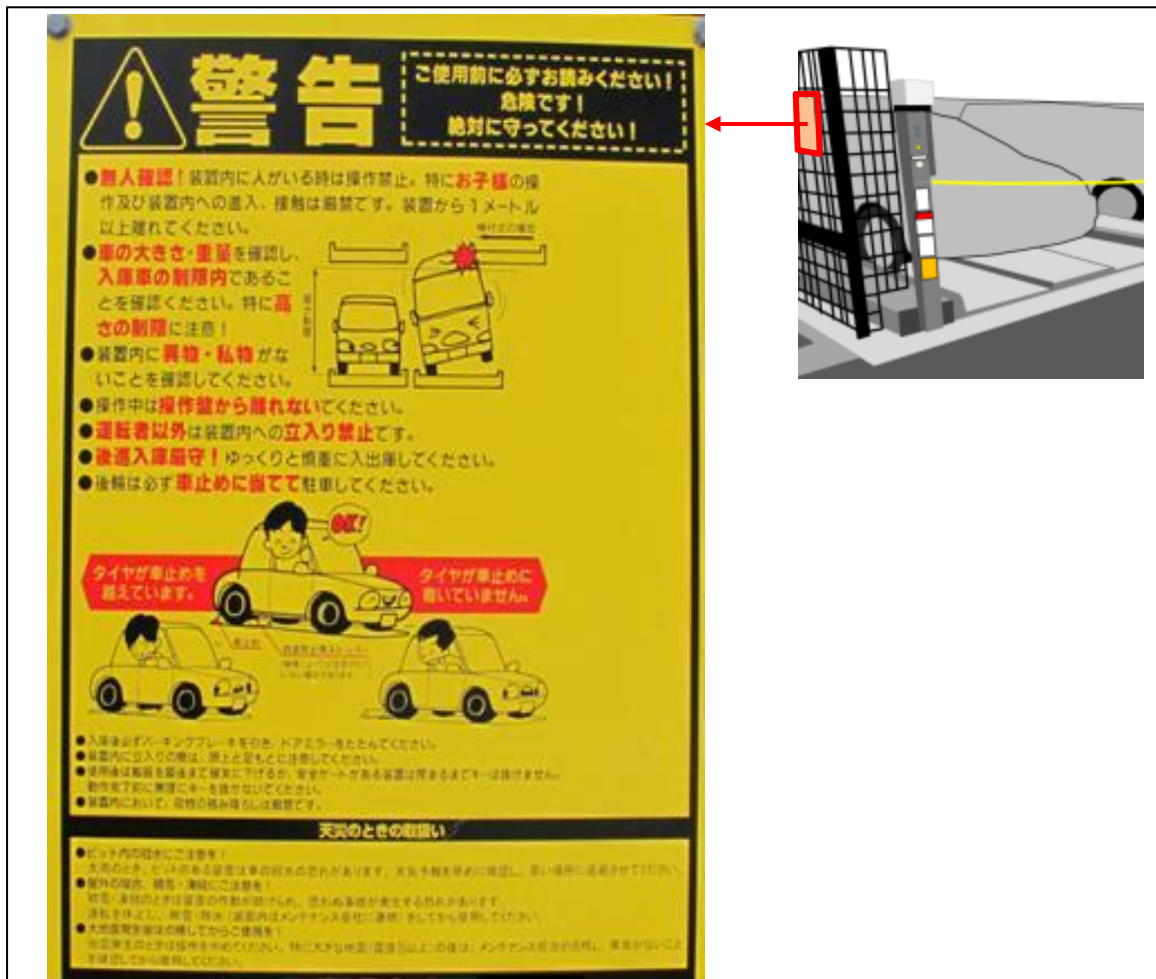
写真2 注意事項に関する標識

本件駐車装置の操作盤付近には次のような注意事項に関する標識が掲示されている（写真2）。

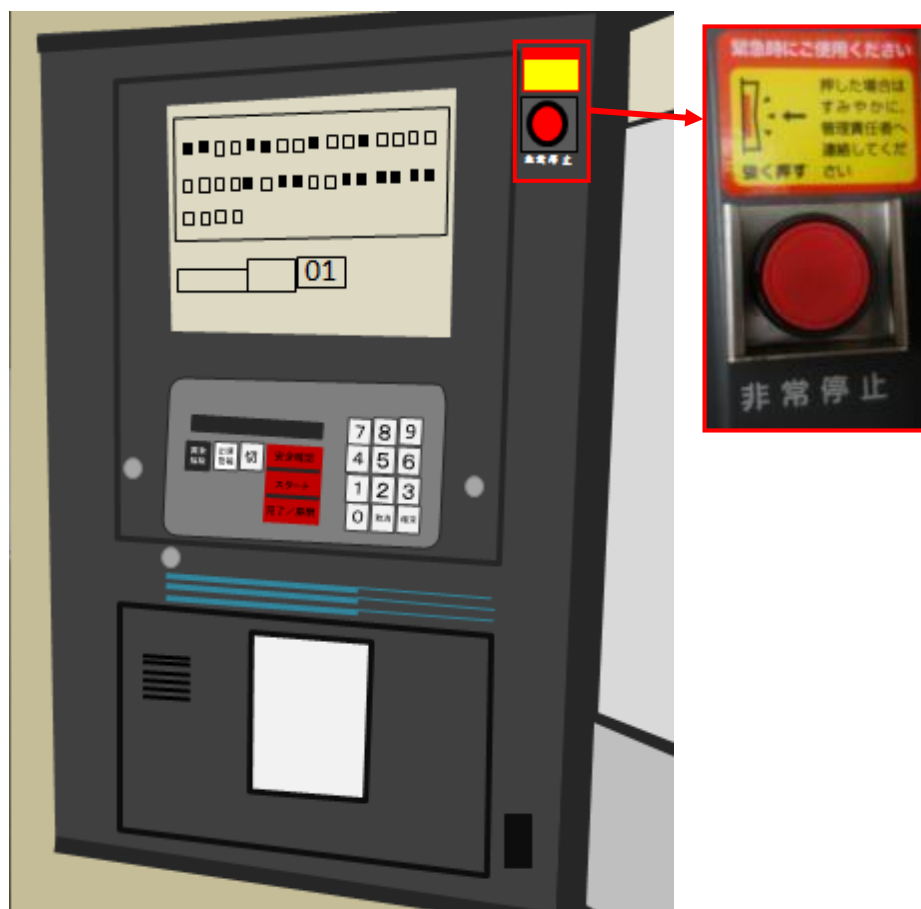
図15 操作盤上の非常停止ボタン

- ⑦非常停止ボタンは、一般的な押しボタンタイプのものである。非常停止ボタンは、操作盤上に配置されているが、操作盤は、利用時以外は蓋が閉められている（図15参照）。
- ⑧出入口扉の横に、非常口が設置されている。同非常口の扉は外からの立入りを禁止するために常時施錠されているが、駐車装置内側の乗降室からは開けることができる（図13参照）。
- ⑨駐車装置内の照明は出入口扉が開いている間のみ点灯し、出入口扉が閉じている間は常時消灯状態となる。出入口扉には、駐車装置内を視認することを目的としたのぞき窓（幅40cm、高さ25cm）があるが、大きな柱がのぞき窓からの視野の約半分を遮っていること、出入口扉が閉まっている間は照明が消灯していることから、駐車装置内の視認性は極めて悪い（写真4参照）。

さらに、本件駐車装置には非常停止ボタンが設置されているが、本件事故では非常停止ボタンは押されていない。これは、操作盤上に設置されている非常停止ボタンの位置が分かりにくく、加えて保護カバーを強く押し破るタイプであることから、ボタンを押すことを利用者<sup>ちゅうちょ</sup>に躊躇させるものであった可能性が考えられる。

事故事例では、非常停止ボタンが設置されていないものや、操作盤上にある非常停止ボタンの位置が分かりにくいもの、保護カバーを強く押し破るタイプで利用者にボタンを押すことを躊躇<sup>ちゅうちよ</sup>させるものなど、設計に問題のある例がみられ、人が駐車装置内に取り残されていた場合に誤った操作を誘発する可能性がある。

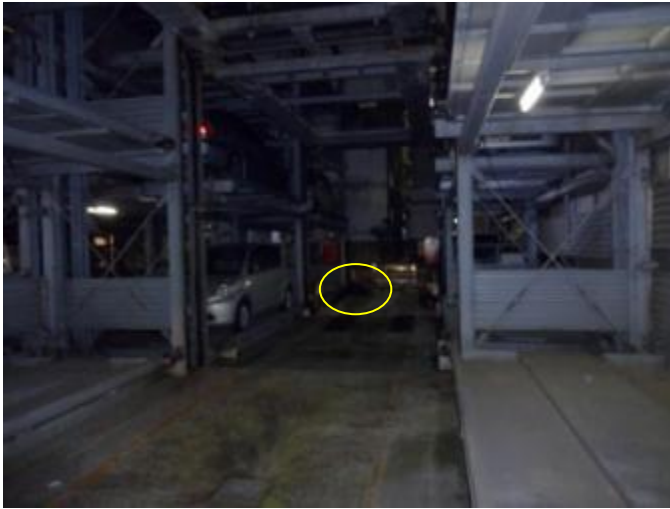
写真7 夜間の駐車装置内2

被災者が横たわっていると推定される場所に人が横たわり（黄色円内）、監視窓から視認できるか否かを確認した。

8ルクスの照度では事故発生箇所に人がいることは分からなかった。

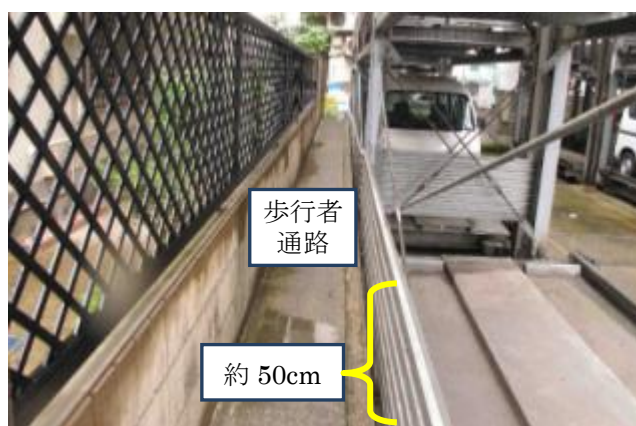
写真8 駐車場左側面と通用口への通路

本件駐車場の右側面には隣接する建物の壁がある。左側面には当該駐車場の裏手にあるテナントビルの飲食店の勝手口につながる通路がある。通路の入口には、高さ約90cmの門扉が設置されているが、通路と駐車装置の間には約50cmの高さで仕切り板があるだけで、柵は設置されていない（写真8参照）。
