消費者安全法第 24 条第 1 項に基づく評価

平成 21 年 4 月 8 日に東京都内で発生したエスカレーター事故

－ 国土交通省が行った調査結果についての 消費者安全の視点からの評価 －

平成 25 年 6 月 21 日

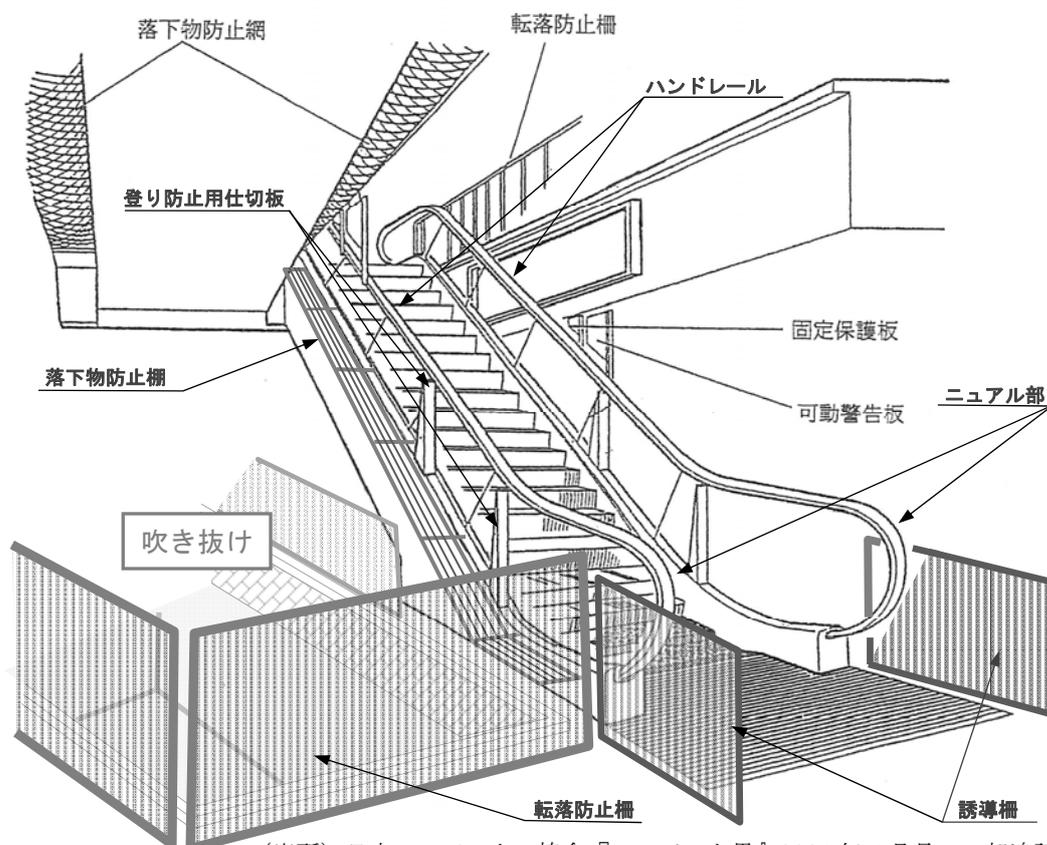
図3 一般的なエスカレーター周辺設備の例

- （1）建築時、事故機は上昇運転で計画されたが、竣工後、テナントの要望で下降運転に変更され、事故時は下降運転されていた。
- （2）エスカレーターの側面には荷物等の落下を防止するための柵（たな）が設けられていたが、人の落下を想定した安全設備（落下物防止網等及び転落防止柵）は設けられていなかった（図1参照）。
- （3）エスカレーターのニュアル部分は吹き抜け部に設けられた安全柵（転落防止柵）より通路側に約46cm突き出て設置されており、誘導柵（図3参照）等は設けられていなかった（図2参照）。
