消費者安全法第23条第1項の規定に基づく  
事故等原因調査報告書

住宅用太陽光発電システムから発生した火災事故等

平成31年1月28日

消費者安全調査委員会

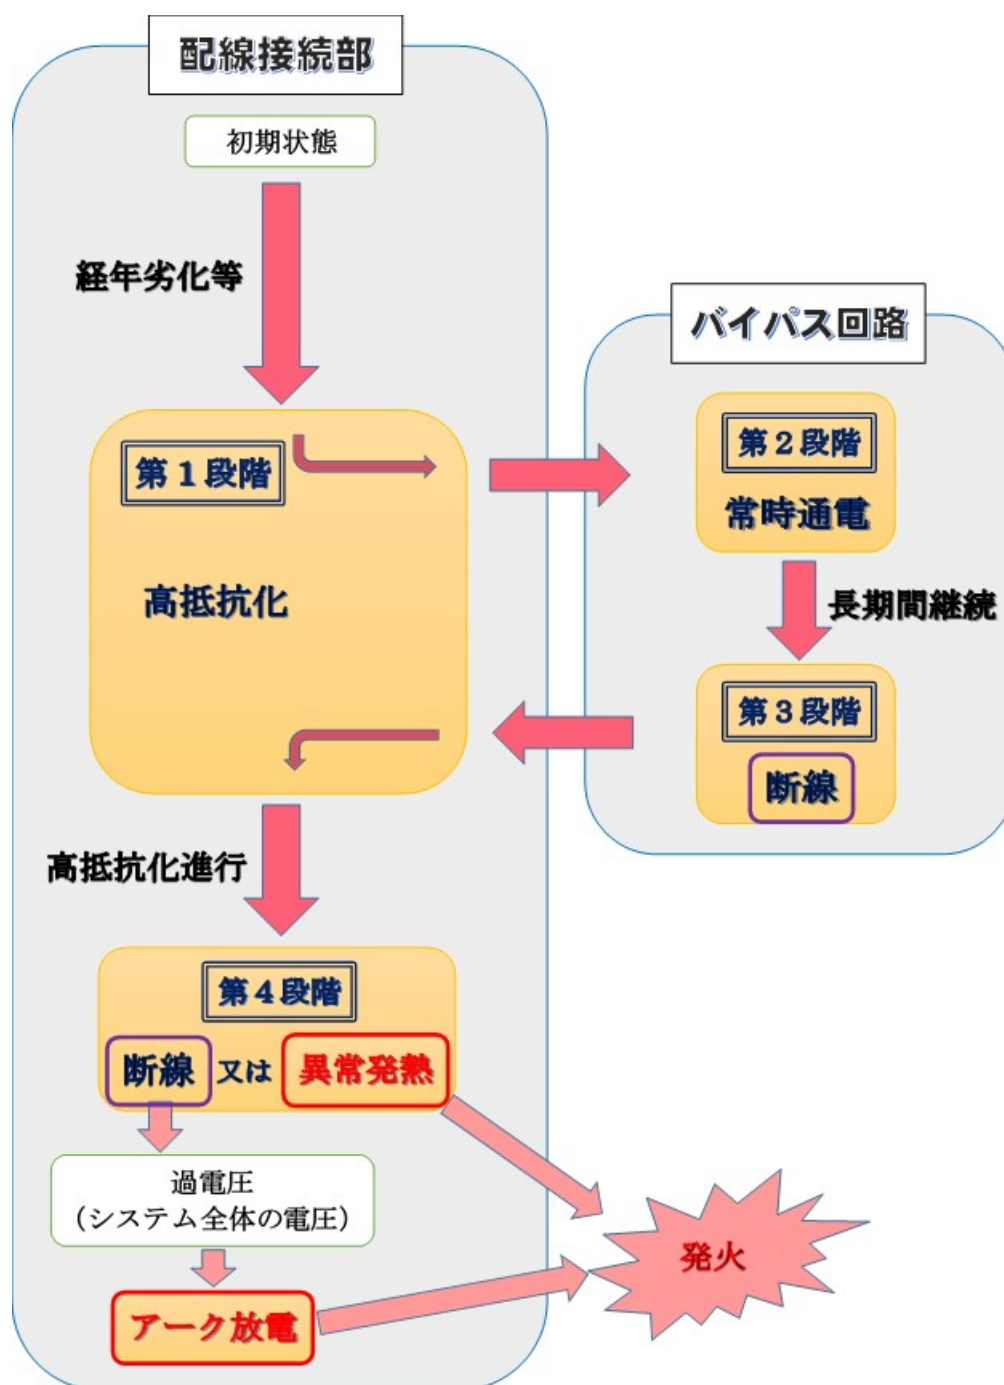
図 15 想定した発火プロセス

調査委員会では、モジュールの発火原因について、以下の①～④の4段階からなる発火プロセスを想定した。想定した発火プロセスを整理し、図15に示す。

モジュール内配線（インターコネクタ、横タブ等）のはんだ接続部（以下「配線接続部」という。）が、経年劣化や製造上の問題（製造時にはんだ強度が十分ではなかった等）により高抵抗化する<sup>43</sup>。

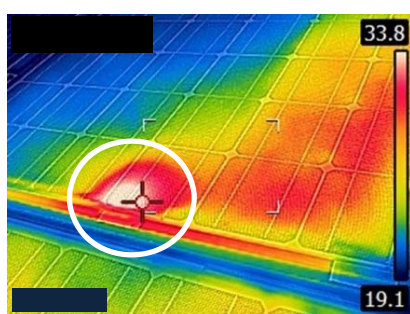
写真2 高抵抗化箇所  
（赤外線サーモグラフィ画像）

一例として、対象3における高抵抗化箇所の赤外線サーモグラフィ画像（写真2）及び外観写真（写真3）を以下に示す。赤外線サーモグラフィ画像から、高抵抗化箇所（写真2丸囲い部）の温度が周囲に比べて高くなっていることを確認した。

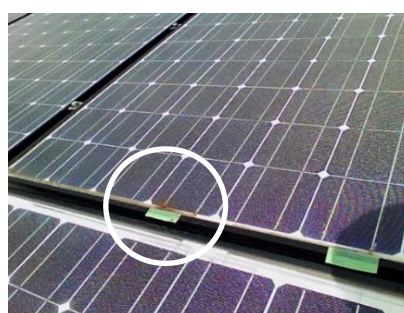
写真3 高抵抗化箇所

また、外観目視点検により、当該箇所は、インターコネクタと横タブの配線接続部が高抵抗化して茶色に変色していることを確認した（写真3丸囲い部）。

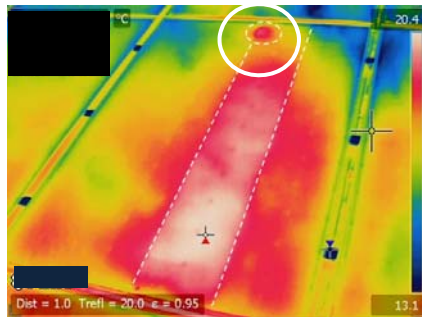
写真 4 バイパス回路の常時通電箇所  
（赤外線サーモグラフィ画像）

一例として、対象 3 におけるモジュール表面の赤外線サーモグラフィ画像（写真 4）及びその説明図（図 16）を以下に示す。モジュール裏面の端子ボックス内にある 4 つのクラスタのバイパス回路のうち、右から 2 番目のクラスタのバイパス回路が、常時通電により発熱している様子（写真 4 の丸囲い部）が見られた。

当該クラスタのモジュール表面温度が相対的に高温になっているのは、バイパス回路への電流のう回により電流が流れていないクラスタは発電していない状態になり、太陽エネルギーが電力に変換されず、熱エネルギーになってしまうためと考えられる。

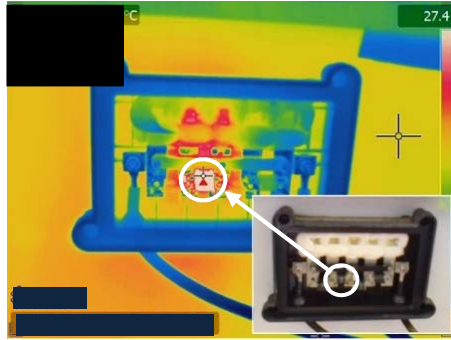
写真5 バイパス回路の常時通電箇所  
(赤外線サーモグラフィ画像)

写真 5 は、対象 3 において、第 2 段階のバイパス回路の常時通電を確認したモジュールの端子ボックスの赤外線サーモグラフィ画像である。バイパス回路が常時通電により発熱している様子を確認した（写真 5 の丸囲い部）。

時通電が同一クラスタ内に存在していることから、当該モジュールは、第1段階の配線接続部の高抵抗化を経て、第2段階であるバイパス回路の常時通電に至った可能性が考えられる。

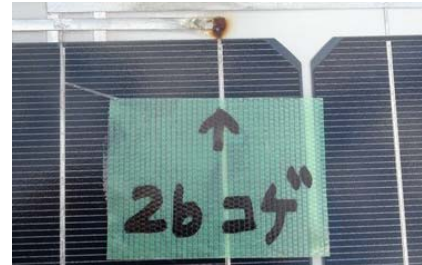
写真6 配線接続部の変色箇所  
(モジュール表面)

また、当該クラスタのインターコネクタと横タブの配線接続部に、熱影響を受けたと推定される変色（褐色）箇所が認められ（写真 6）、これが高抵抗化した箇所であると考えられる。

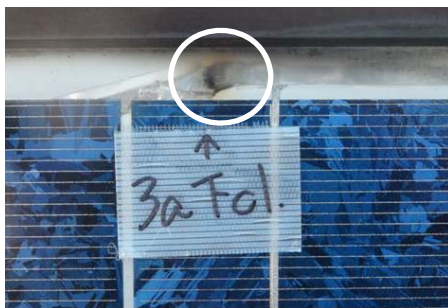
写真7 配線接続部の変色箇所  
（モジュール表面）

まず、対象2において検討する。写真7は、第4段階の配線接続部の断線を確認したモジュールの表面である。ここで、第1段階の高抵抗化の進行で熱影響を受けたと推定される変色（黒色）箇所を確認した（写真7丸囲い部）。また、高抵抗化があったと推定される箇所と同一クラスタ内では第3段階のバイパス回路の断線が発生しており、端子ボックス内に充填された樹脂において、第2段階の常時通電による熱影響を受けたと推定される変色（褐色）箇所を確認した（写真8丸囲い部）。

以上のとおり、第4段階が発生しているクラスタ内の配線接続部で第1段階が発生したと推定される箇所が、第3段階が発生しているクラスタの端子ボックス内で第2段階が発生したと推定される箇所が、それぞれ確認されたことから、第1段階を経て第4段階が発生し、また、第2段階を経て第3段階が発生したものと考えられる。加えて、第1段階及び第4段階並びに第2段階及び第3段階が、全て同一クラスタ内で発生していることも合わせ鑑みると、当該モジュールは、第1段階の高抵抗化、第2段階のバイパス回路の常時通電及び第3段階のバイパス回路の断線を経て、第4段階の配線接続部の断線に至った可能性が考えられる。

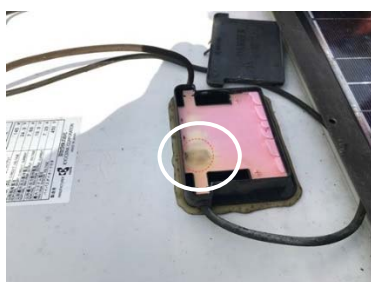
写真 9 バイパス回路の変色箇所  
（端子ボックス内部）

次に、対象1において検討する。写真9は、第3段階のバイパス回路の断線を確認した端子ボックス内部の外観である。ここで、端子ボックス内に充填された樹脂において、第2段階の常時通電による熱影響を受けたと推定される変色（褐色）箇所を確認した（写真9丸囲い部）。

以上のとおり、第 3 段階が発生しているクラスタの端子ボックス内で第 2 段階が発生したと推定される箇所が確認されたことから、第 2 段階を経て第 3 段階が発生したのと考えられ、これと同一クラスタ内に第 1 段階を経て第 4 段階が発生している可能性が考えられる箇所が確認されたことも合わせ鑑みると、当該モジュールは、第 1 段階の高抵抗化、第 2 段階のバイパス回路の常時通電及び第 3 段階のバイパス回路の断線を経て、第 4 段階の配線接続部の断線に至った可能性が考えられる。

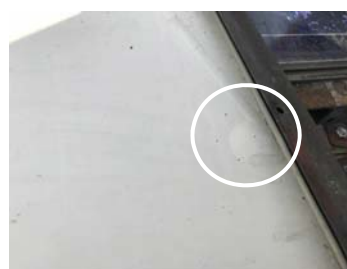
写真 10 バックシート膨れ箇所  
（モジュール裏面）

また、バイパス回路の断線が発生しているクラスタ内のバックシートに膨れを確認した（写真 10 丸囲い部）。これは、第 1 段階の配線接続部の高抵抗化が進行し、第 4 段階の断線に至った箇所である可能性が考えられ、その過程で熱影響を受けた結果、バックシートが膨れた可能性が考えられる。

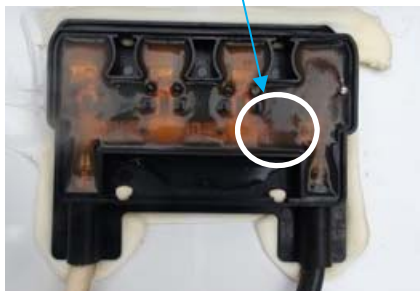
写真 11 バイパス回路の断線箇所  
(端子ボックス内部)

対象 6 において、バイパス回路の断線箇所を確認したところ、当該箇所の端子ボックスの充填樹脂が変色（褐色）していた（写真 11 丸囲い部）。しかし、当該モジュールの配線接続部には、赤外線サーモグラフィ画像の温度分布においても第 1 段階に該当する高抵抗化箇所が確認されなかった。

いずれにせよ、バイパス回路が断線した状態で、配線接続部の断線が生じた場合には、発火のリスクがあるものと考えられる。

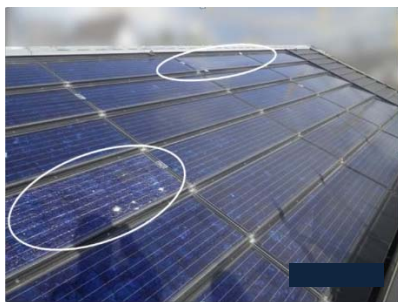
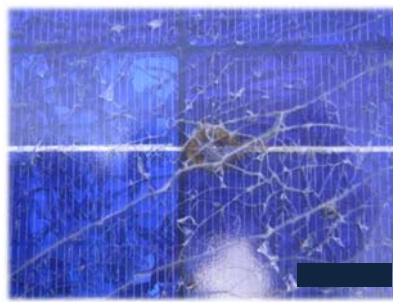
また、対象 4 において、表面のガラスが全面にわたって割れているモジュールを 2 枚確認した（写真 12）。そのうち 1 枚のモジュールにおいては、局所的にモジュール表面の最高温度が約 190℃まで達している箇所があり（写真 13）、何らかの原因でガラスが割れた影響で発熱していた可能性などが考えられる<sup>52</sup>。

写真 12 モジュール表面のガラス割れ  
(左：アレイ外観で、丸囲い部がガラスの割れたモジュール  
右：モジュール表面のガラス割れの部分拡大写真)

<sup>52</sup> ガラス割れに伴ってセルが割れ、セルの P 層と N 層が部分的に短絡し、発熱している可能性等が考えられる（製造業者からの情報）。

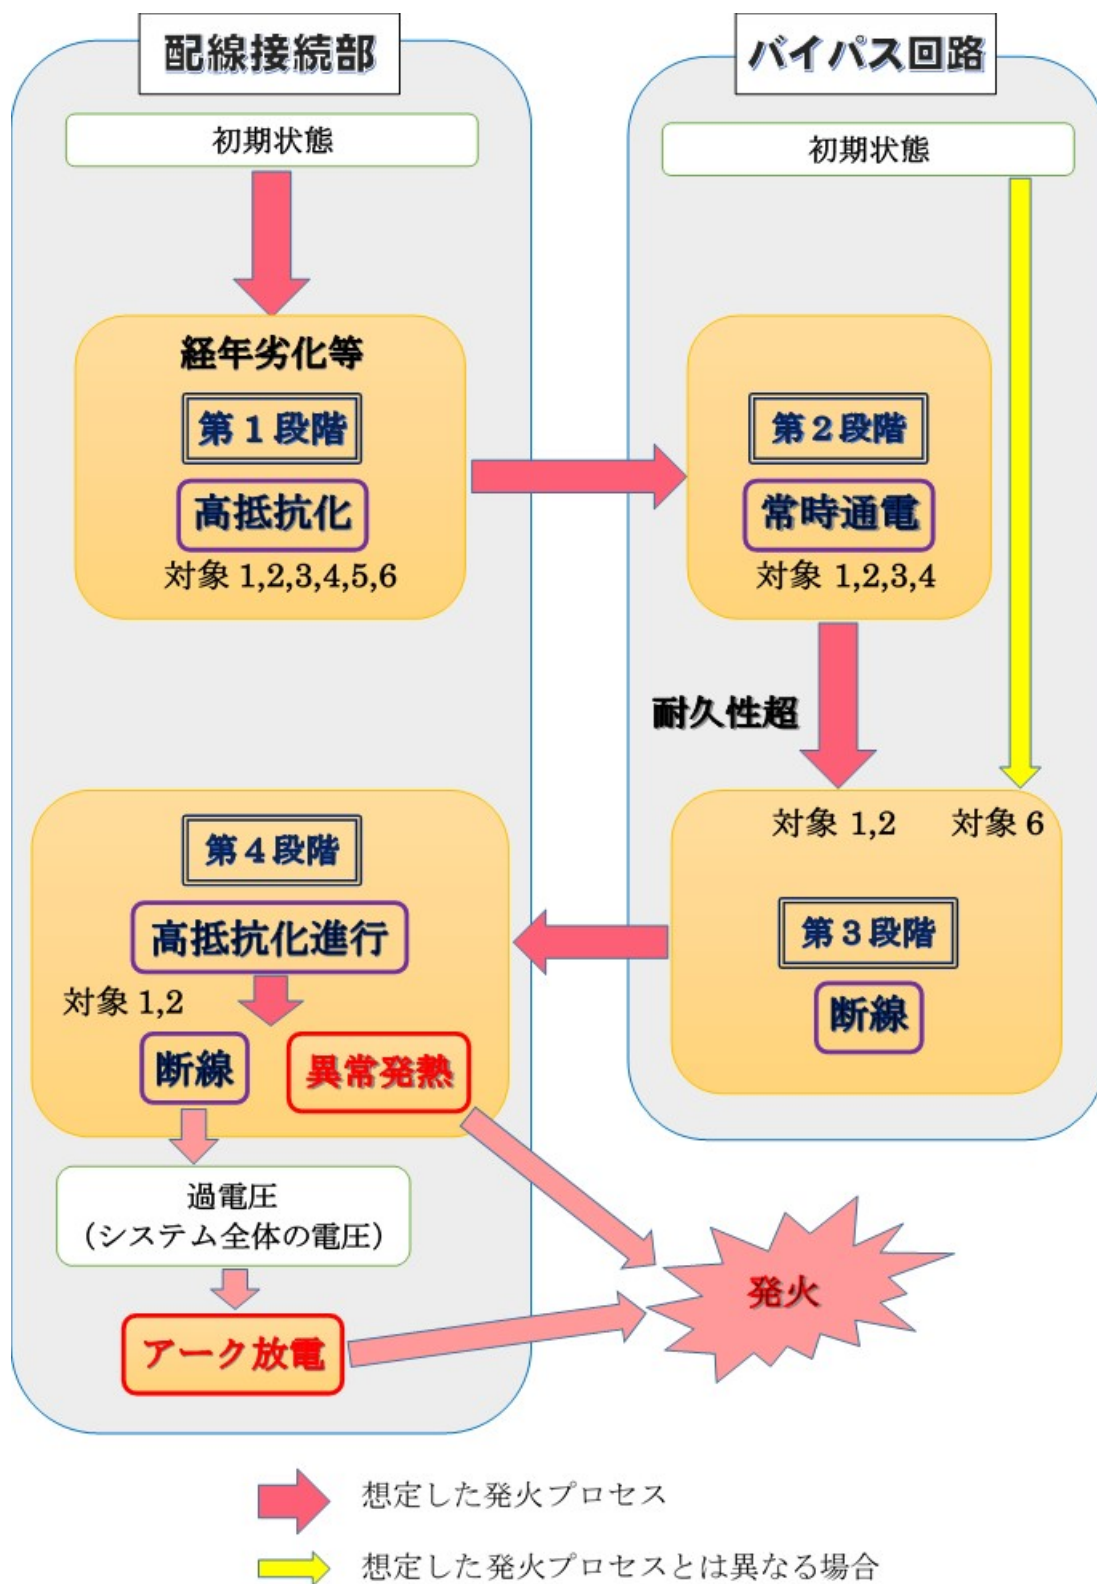
図 17 現地調査結果を含めた発火プロセス

最終的にバイパス回路が断線した状態で、配線接続部の高抵抗化が進行し、異常発熱するか又は配線接続部が断線してアーク放電が生じることで、発火に至る可能性が考えられる。

以上を踏まえて検証した結果、想定した発火プロセスは妥当性があるものと考えられる。

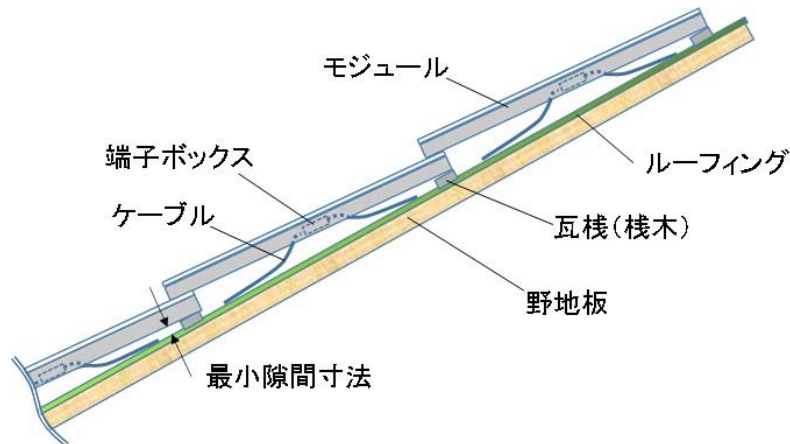
図 18 <sup>のじいた</sup>野地板に延焼した火災事故等の屋根断面図（例）  
（屋根を横から見た場合）

野地板<sup>のじいた</sup>に延焼した7件の火災事故等の鋼板等なし型については、図18の屋根断面図から分かるとおり、モジュールとルーフィングが僅かな空間を介して近接する構造となっている。また、ケーブルがルーフィングの表面に敷設される施工方法となっている。

製造業者において、鋼板等なし型について、経年劣化によるモジュールの発火が野地板<sup>のじいた</sup>への延焼へとつながるリスクを十分に低減するため、他のモジュールの設置形態へ変更するよう所有者に促すこと。

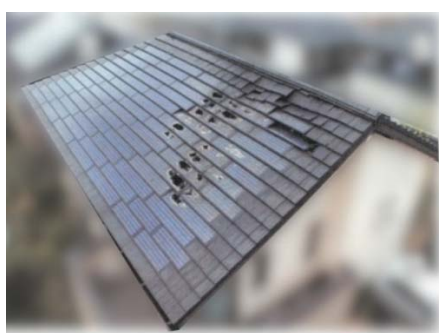
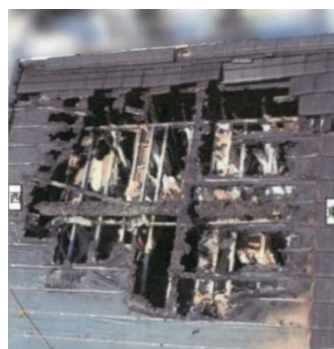
写真A.1 屋根の被災状況（右はモジュール撤去後）

居住者がベランダにて洗濯物を取り込もうとした際、異臭がありパチパチと音がしたため、周囲を確認したところ、軒先から煙が出ているのを発見し、119番通報した。屋根（南面及び北面の一部）と屋根裏及びモジュールが焼損した。

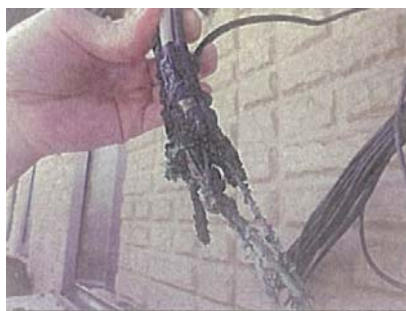
写真A.2 焼損したアレイケーブル

居住者が帰宅したところ、太陽光発電モニターの電源が入っておらずブレーカーも落ちていることを確認した。その時、室内に焦げ臭い匂いがしたが、屋外の確認をしなかった。翌日製造業者に連絡がつき、2日後に状況を確認しに来てもらった。その結果、屋外の配線部分が燃えていたため居住者が消防機関に通報した。モジュールからパワーコンディショナまでのアレイケーブル6本及びアース線1本が焼損した。

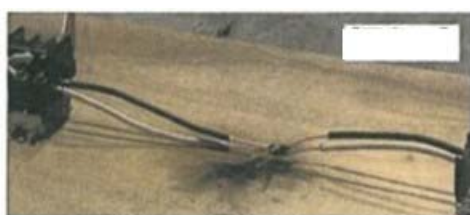
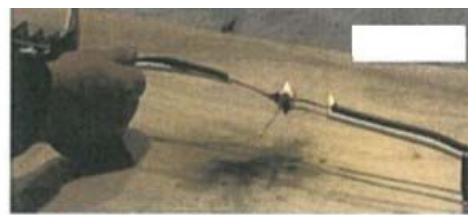
写真A.3 発火再現実験の状況

電線を切断し、端子をつけ、端子間に約 2 Ω の抵抗を入れ、自己消火性のある外被(シース)を約 50 mm にわたり剥いだ上で太陽電池モジュールを模擬し、6 V・5.5 A を投入した。数分後に、内被が燃焼し始め延焼するが外被に炎が到達すると、自然消火した。

結論：アレイケーブルが自己発火した場合は、内被は燃焼するが、外被は燃焼しない。焼損事故のアレイケーブルは、全て外被が燃焼していることから外部からの燃焼によると推定される。」

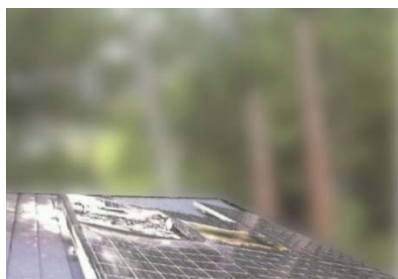
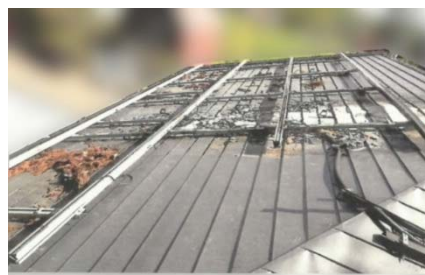
写真A.5 屋根の被災状況（右はモジュール撤去後）

「本火災は、太陽電池モジュール延長ケーブル〈アレイケーブル〉がスパークし屋根に落葉して枯れた杉葉に着火し延焼した「建物火災」である。出火原因は、ケーブルに波型の連続した傷が認められることから、モモンガ等の小型哺乳類がケーブルを噛んだことによりケーブル被覆が破け、延長ケーブル〈アレイケーブル〉が集まってくる PF 管〈電線保護管〉近くで短絡し火花が飛びやすい状況であったと推察される。

「当該製品の配線を小動物がかじったことから、漏電が生じてスパークが発生し、堆積していた落ち葉に着火して、出火に至ったものと考えられる。」

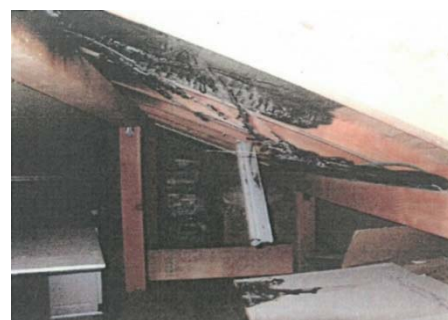
写真A.7 屋根裏の被災状況

不在中の居住者宅で火災の警報が作動したため警備会社担当者が駆けつけた。室内に煙が漂っていたが、２階の窓を開けたら警報音は止まったので許可を得て帰った。その後、帰宅した居住者が住宅内を確認した結果、屋根裏収納庫で焦げている部分があったので消防機関に通報した。アレイケーブルの一部及び屋根裏 2 m<sup>2</sup> が焼損した。

毎日毎日、その繰り返しの結果、更に、ケーブル結束部分の内部に熱がたまり、異常に温度上昇し、端末のビニール絶縁テープが熔融し、リングスリーブで圧着し、接続された銅線が剥き出しになって、ついには、銅線同士接触し、短絡し、スパークして、ケーブルの被覆が燃焼し、出火に至ったと推定する。」

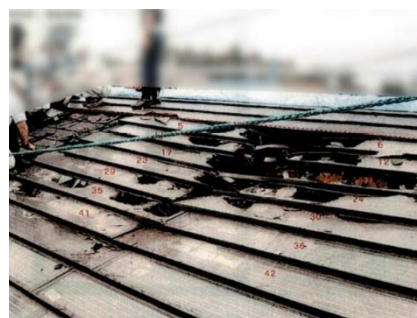
写真A.8 屋根の被災状況

通行人から居住者に「家から煙が出ている」との連絡があり、居住者が消防機関に通報した。モジュール、野地板及び屋根裏の一部が焼損した。

「屋根に設置された太陽電池モジュールの異極同士のケーブルの絶縁被覆が、取付け不良により複数箇所損傷し、太陽電池モジュールのアルミフレームや取付け用金具を媒介した短絡状態となり、放電が発生、モジュールを取付けるための樹脂製の建材に着火したものと推定する。」

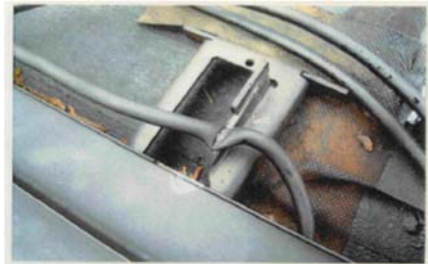
写真A. 10 ケーブルの噛み込み箇所

「現場検証時、ケーブルに噛み込み跡が複数あったこと、返却品の焼損モジュールのケーブル芯線端に溶融痕がみられたこと、及び再現試験の結果から、噛み込みによりケーブル被覆が損傷し、芯線と支持金具の間に発生したアークによって被覆が燃え、発火に至ったものと推測する。」

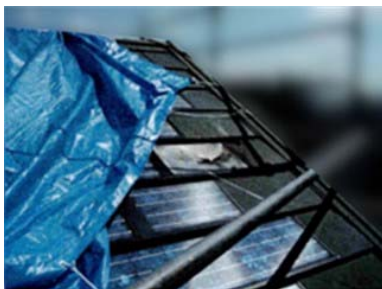
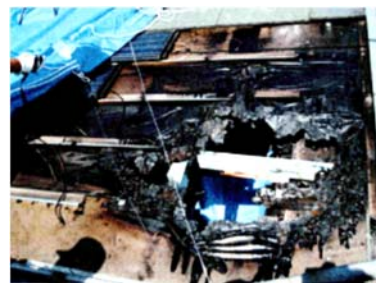
写真 A.11 屋根の被災状況 (右はモジュール撤去後)

居住者が住宅の 2 階に在宅中、パチパチと音がし、窓を開けると異臭を感じたが、自宅の異臭とは思わずにいたところ、その後、近隣住民から屋根の発煙を知らされ、消防機関に通報した。屋根裏 10m<sup>2</sup> 及びモジュール 7 枚が焼損した。

「本製品の施工時に出力ケーブルが取付け架台に挟み込まれ、他の箇所においても同様の挟み込みが発生したため、施工後の気象現象（積雪、地震、温度変化等）による荷重、振動、応力等により挟み込まれた箇所の絶縁劣化が進行し、発電量が最大となったときに絶縁破壊<sup>87</sup>したことで取付け架台を電路とした短絡回路が形成され、過大電流が流れたことで発熱して出火に至ったものと推定される。」

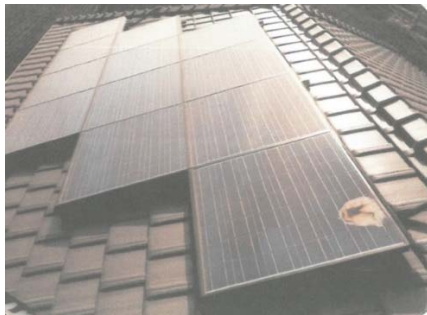
写真A.14 焼損したモジュール      写真A.15 焼損したアレイケーブル

居住者は不在で、近所の子供が屋根から煙が出ているのを確認し、消防機関へ通報した。発煙部のモジュールを外すとアレイケーブル付近にまだ火がくすぶっている状態であった。アレイケーブル及びモジュール1枚が焼損し、熱で瓦が割れた。

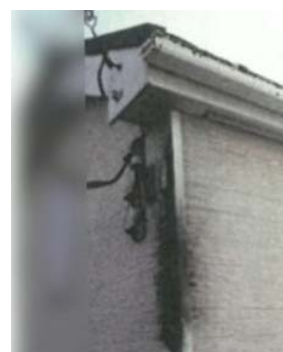
写真A.16 被災状況  
(焼損ケーブル除去後)

外壁に設置していたパワーコンディショナ周辺から発火していることを近隣住民が発見し、居住者が消防機関に通報、居住者は消火器にて消火を実施し、その後、消防隊員が鎮火を確認した。アレイケーブル及びそれを収納する P F 管（電線保護管）が一部焼損し、外壁の一部が焼損した。

「太陽光発電システムの太陽電池モジュールとパワーコンディショナ間を接続する電気ケーブル（アレイケーブル）において、接続点を設けてはいけない合成樹脂製屋外ケーブル保護管内でコネクタを使用していたため、コネクタの劣化等からコネクタ結合部分が緩み、接触不良が起こり、接触抵抗が増大し発熱、絶縁部が溶融し、異極間で短絡して出火したものと推定した。」

「当該製品の施工時に取り付けられたコネクタの接続不良により、内部に水が浸入し端子が腐食したため、抵抗が増大して異常発熱し、出火したものと推定される。なお、施工業者は、事業者の電気工事研修を終了した施工 ID 取得者が施工をしていた。」

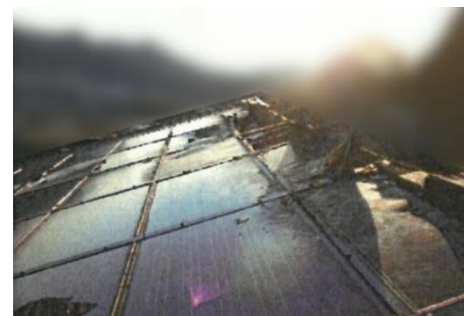
写真A.17 屋根被災状況

屋根から煙が上がっているのを居住者が確認し、消防機関へ通報した。モジュール及び屋根裏の一部を焼損した。野地板は一部焼損落下していた。

「モジュール内で、何らかの原因により不具合が発生し発熱、いずれかの部分が火源となって屋根の野地板<sup>のじいた</sup>上に張られた防水シート（ルーフィング）へ着火したと考えられるが、モジュールが機械的に故障を起こしたのか、メンテナンス不足によって発生したものかを特定するには至らないため、不明として処理する。」

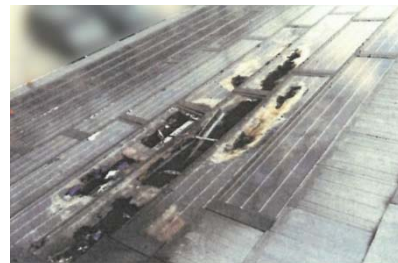
写真 A.18 屋根被災状況

屋根から煙が上がっているのを近隣住民が確認し、消防機関へ通報した。モジュール数枚が焼損し、その焼損箇所下の野地板<sup>のじいた</sup>も焼損。屋根に穴が開いた状態になった。

「屋根一体型太陽電池モジュールにおいて、〈特定の〉太陽電池モジュール北西角に屋根材の平板瓦が被さり影ができたことが起因し、影のできたセルに逆バイアスがかかるシステム特性により当該部分のセルが発熱するホットスポットが発生し、当該セルが熱的な変性を受けて故障した後、端子ボックス内のバイパスダイオードがシステム電流を常時バイパスして通電した際、バイパスダイオードが常時動作し続けたための過熱、ダイオードチップの部品異常、実装不良、又は、マイナス側端子との接続不良等の要因により、バイパスダイオードが故障するとともにマイナス側端子が異常過熱して溶融し、時間の経過とともに端子ボックスの合成樹脂に着火し出火したものと判定する。」

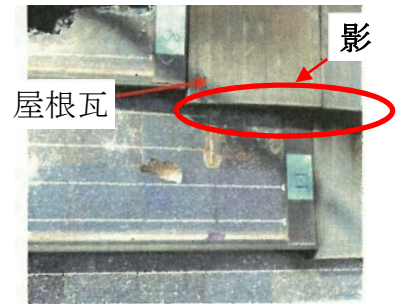
写真A.19 屋根瓦の被さり部

- (a) 太陽電池セルに屋根瓦が被さり、当該セルの一部が遮光された事により、当該セルの動作点が逆バイアス領域となって発熱し、封止材の変色が生じると共に、セルとインターコネクタの接続部のはんだが再溶融し、微接触状態となることで局所発熱し、接続オープン（断線）に至った。なお、同様に瓦の影となった他のモジュール

では、封止材変色は見られるものの接続部異常は見られず、当該モジュールの製造条件が適正でなかった、インターコネクタに不具合があった、等の特殊要因が存在したと推定される。

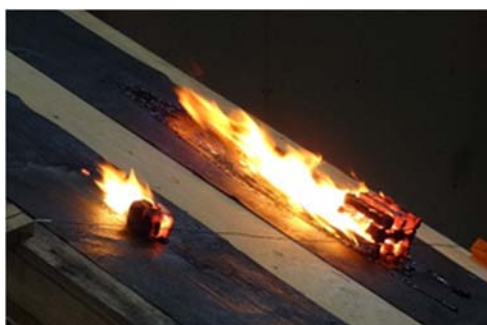
写真 F. 3 実験状況

- (a) ルーフィングを敷いた構造用合板（以下「板」という。）の上に着火した木片火種を載せ（写真 F. 3）、板に均一な風を供給し、ルーフィング及び板の燃焼状況を板の表面及び裏面から観察した。
- (b) 木片火種のサイズ（大と小）及び木片火種を載せる板の傾斜角（ $23^{\circ}$  と  $30^{\circ}$ ）<sup>107</sup>を変えて、4つの実験を行った。

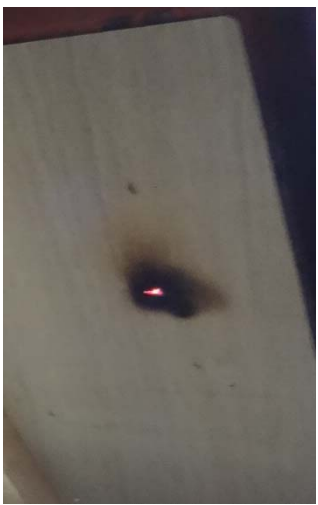
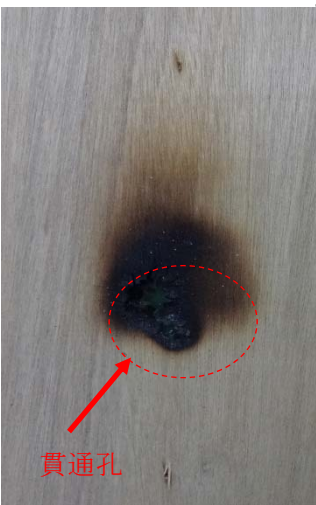
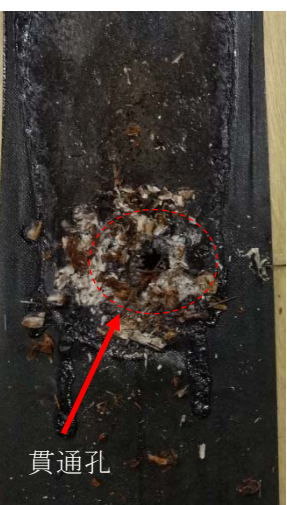
写真F. 5 板の貫通孔（木片火種大、傾斜角：23°）

| 経過時間 | 14 分 | 実験後 | |
|---|---|---|---|
| 貫通孔の状況 | <br>(裏面) | <br>(裏面) | <br>(表面) |

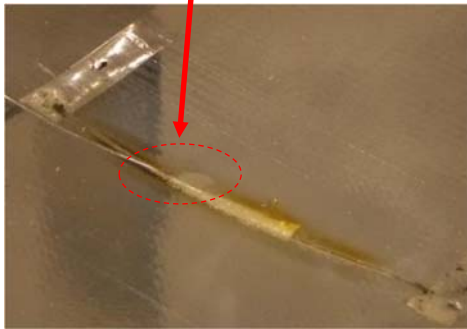
写真F. 6 試料の変化  
(表面、400℃)

気泡（5 mm×5 mm 程度）

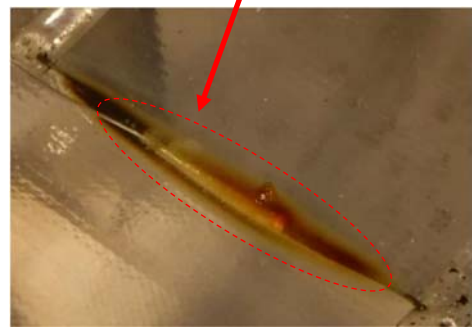
写真F. 7 試料の変化  
(表面、500℃)

| 経過時間 | 加熱源温度 | 観察結果 |
|---|---|---|
| 20 分 | 500℃ | 気泡の周囲が変色し（写真 F. 7）、裏面にも破れが発生し白色のガスが放出された。火源を近づけても引火しなかった。 |

気泡周辺の変色

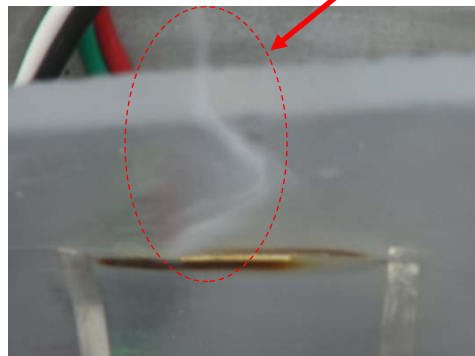
写真F. 8 試料の変化  
(裏面、550℃)

| 経過時間 | 加熱源温度 | 観察結果 |
|---|---|---|
| 30 分 | 550℃ | 裏面から白色のガスが断続的に放出された（写真 F. 8）。 |

白色のガス

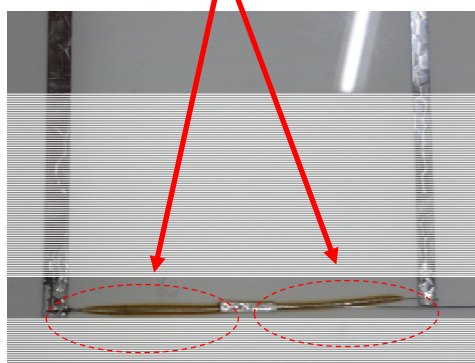
写真 F. 9 試料の変化  
（表面、250℃）

加熱源に沿った焦げ

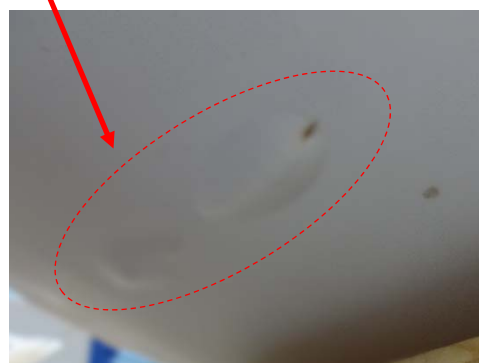
写真 F. 10 試料の変化  
（裏面、250℃）

気泡の膨らみ 2 か所

（1.5cm×1.5cm 及び 1.5cm×4 cm 程度）

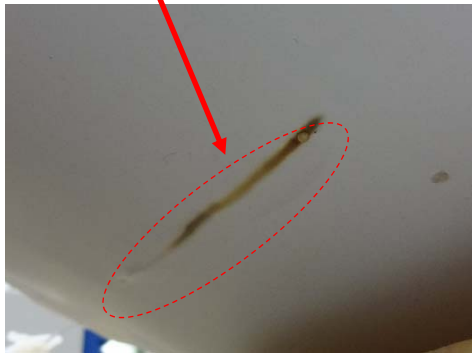
写真F.11 試料の変化  
(裏面、350℃)

| 経過時間 | 加熱源温度 | 観察結果 |
|---|---|---|
| 20 分 | 350℃ | バックシートが加熱源に沿って黒く変色した（写真 F. 11）。変色部分が破れガスが放出され、気泡が消滅した。 |

加熱源に沿った変色

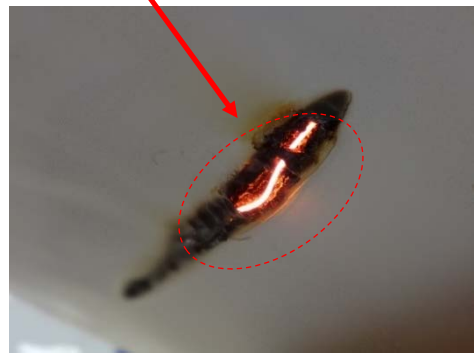
写真F.12 試料の変化  
(裏面、600℃)

| 経過時間 | 加熱源温度 | 観察結果 |
|---|---|---|
| 40 分 | 600℃ | バックシートの破れから加熱源の赤熱状態を確認した（写真 F. 12）。 |

加熱源の赤熱状態

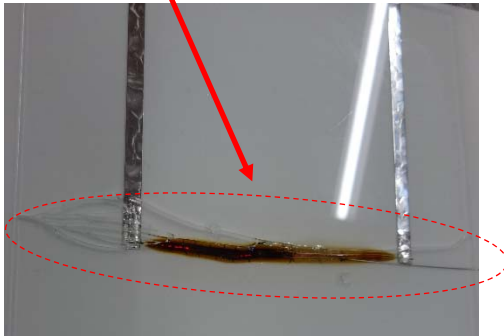
写真F.13 試料の変化  
(表面、700℃)

| 経過時間 | 加熱源温度 | 観察結果 |
|---|---|---|
| 47 分 | 700℃ | 加熱源に沿って直線的な亀裂が表面のガラスに発生した（写真 F. 13）。 |

ガラスの亀裂

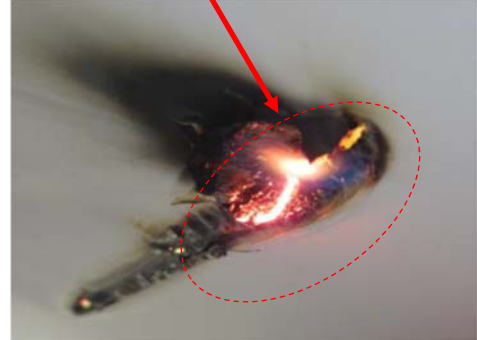
写真F.14 試料の変化  
(裏面、750℃)

| 経過時間 | 加熱源温度 | 観察結果 |
|---|---|---|
| 50 分 | 750℃ | バックシートの破れから発火した（写真 F. 14）。 |

発火

- (a) バックシートの破れから発火したのは、内部の加熱源が空気にさらされる状態となり、熱、空気中の酸素、可燃物である封止材及びバックシートという燃焼の条件がそろったためと推定される。特に、表面のガラスに亀裂が入った後に発火していることから、内部の加熱源が表面及び裏面の両方から空気にさらされる状態となり、発火するに至ったと推定される。

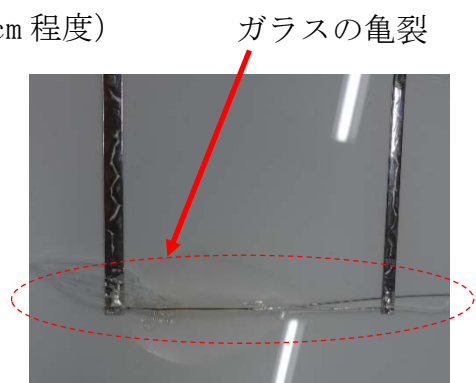
写真F.16 試料の変化  
(表面、400℃)

| 経過時間 | 加熱源温度 | 観察結果 |
|---|---|---|
| 18分 | 400℃ | 加熱源に沿って直線的な亀裂が表面のガラスに発生（写真F.16）し、刺激臭のある白色のガスが放出された。火源を近づけても引火しなかった。 |

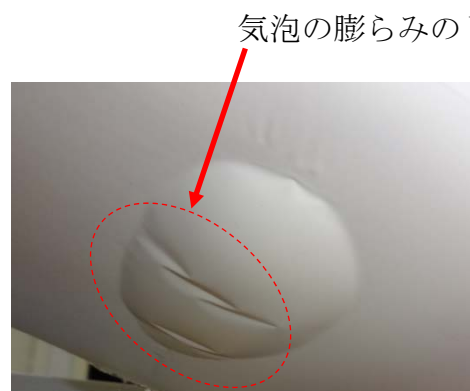
写真F.19 試料の変化  
(裏面、750℃)

| 経過時間 | 加熱源温度 | 観察結果 |
|---|---|---|
| 41分 | 750℃ | ガラスの亀裂から断続的に白色のガスが放出された。バックシートの膨らみにしわを確認した（写真F.19）。 |

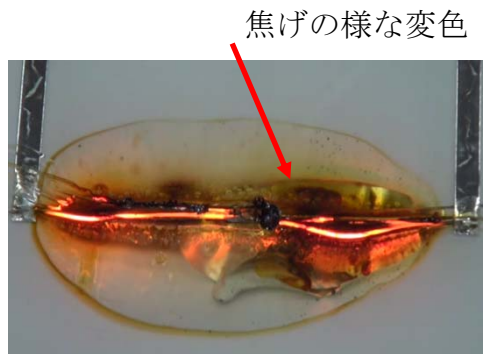
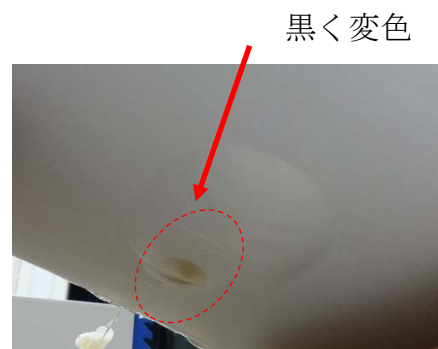
| 経過時間 | 加熱源温度 | 観察結果 |
|---|---|---|
| 54分 | 1,050℃ | 加熱源周りに焦げの様な変色が発生し、アルミ箔 <sup>はく</sup> が露出しているのを確認した（写真F.20）。バックシート裏面の一部が黒く変色した（写真F.21）。 |

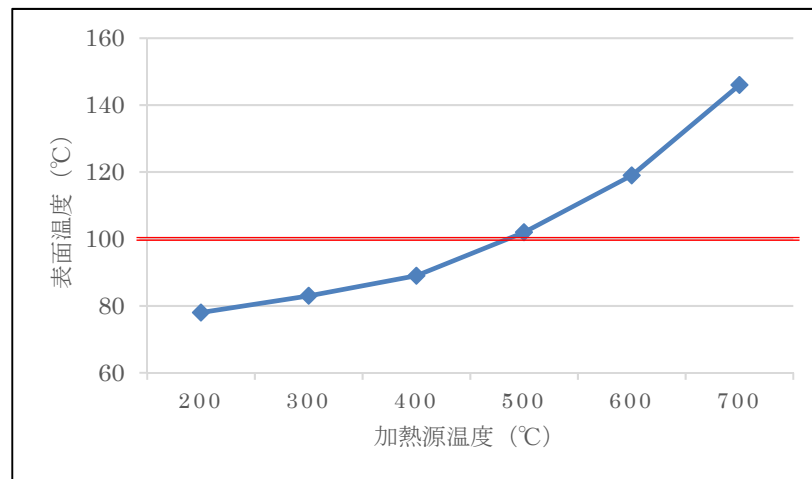
図F. 5 加熱源の温度と表面温度の変化

加熱源の温度変化に伴う野地板を模擬した構造用合板表面温度の変化を図F.5に示す。加熱源の温度が  $500^{\circ}\text{C}$  を超えると表面温度は  $100^{\circ}\text{C}$  以上に上昇した。
