消費者安全法第23条第1項の規定に基づく  
事故等原因調査報告書

電動シャッター動作時の事故

平成30年9月28日

消費者安全調査委員会

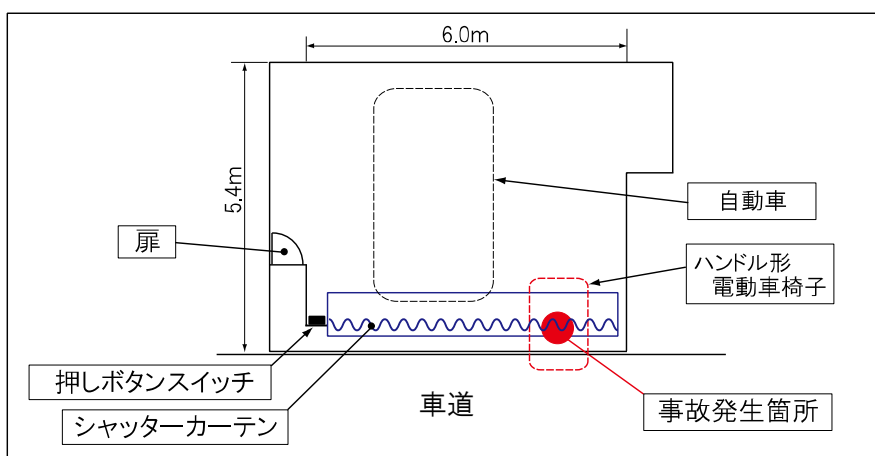
図10 現場の概況（平面図）

- (a) 電動シャッターは平成24年に車庫の出入口に設置されたもので、事故発生時の使用年数は約4年であった。
- (b) 車庫は車道に面していた（図10）。

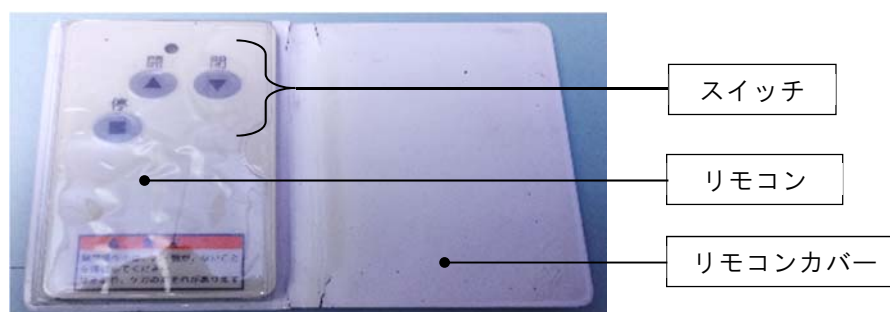
写真 1 リモコンの外観

- (e) シャッターカーテンが降下する際の荷重を、地面からの高さ約 85cm のところに荷重計を設置して測定した結果、1205N (123kgf)<sup>14</sup>であった。
- (f) シャッターカーテンが全開から全閉するまでの時間を測定した結果、約 28 秒であり、降下スピードは約 4.9m/min であった。
- (g) リモコンの外観を写真 1 に示す。リモコンはカバー付きで、[開]、[閉]、[停]の 3 つのスイッチで構成されたカード型リモコンで、3 か所のスイッチ部は凸形状となっていた。

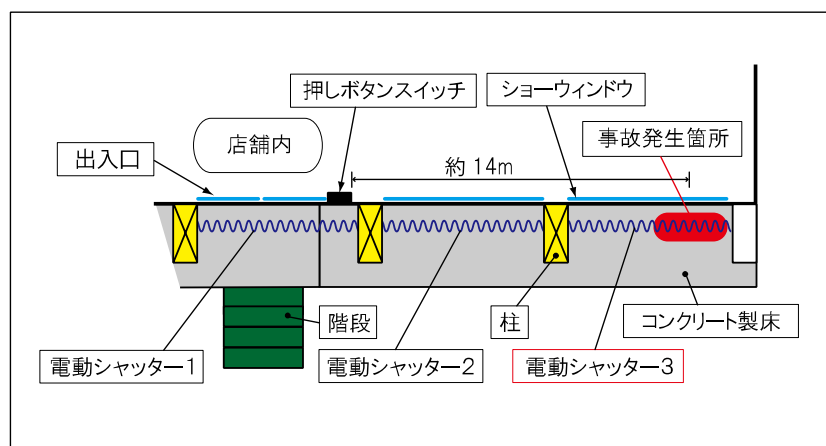
図13 現場の概況（平面図）

- (a) 電動シャッターは、昭和46年に竣工<sup>しゅんこう</sup>された倉庫に設置された。倉庫が店舗へと改装された後も使用され、事故発生時の使用年数は約37年であった。
- (b) シャッターカーテンの製造業者とは異なる製造業者の押しボタンスイッチが設置されていた。
- (c) 店内に設置された押しボタンスイッチの位置からは、柱等によりシャッターカーテン下部を見通すことが困難であった（図13）。
- (d) 押しボタンスイッチは屋内に配置されており、シャッターカーテンは窓を隔てた屋外にあったため、夜間は屋内外の明るさの違いにより視認が困難な状況であったと考えられる。

今後新たに電動シャッターを設置する場合、挟まれ事故防止のための障害物を感知する装置及び落下事故防止のための急降下停止装置を設置すべきである。それに加え、押しボタンスイッチの位置からのシャッターカーテン下部の視認性を確保するように設置することが不可欠である。また、電動シャッター設置後に押しボタンスイッチを移設する場合は、シャッターカーテン下部の視認性を確保するよう、注意表示を行うべきである。

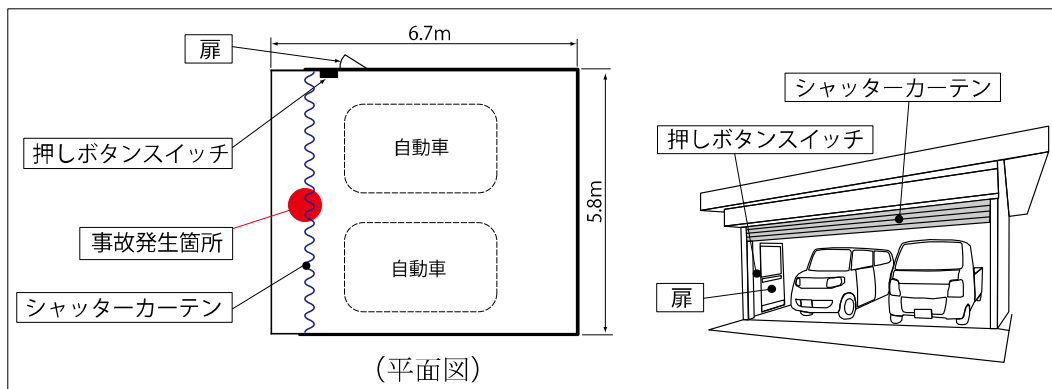
図 15 現場の概況

電動シャッターは、平成 7 年に車庫用に設置されたもので、事故発生時の使用年数は約 22 年であった。

- (b) 警察及び製造業者からの情報には、以下のことが記録されていた。
- ・座板スイッチは約 10 年前に故障したが、そのまま使用し続けていた。
  - ・座板スイッチ故障時には、シャッターカーテンが降下して下限位置に達した際に警報音が吹鳴する仕様であったが、吹鳴が不安定になっていた。
  - ・シャッターカーテンの降下スピードは約 3.4m/min であった。
  - ・車庫の電動シャッター脇の扉は常に鍵をかけたままであった。
  - ・開閉はリモコンを使用していた。

- a 人への接触後も降下が継続した。
  - 2 次要因：座板スイッチは装備されていたものの作動しなかった。
  - 3 次要因：座板スイッチが以前から故障していた。
- b 降下前及び降下時に人の存在を感知できなかった。
  - 2 次要因：光電センサーが装備されていなかった。
- c シャッターカーテンの閉動作が開始した。
  - 2 次要因：閉信号が出力された。
- d シャッターカーテンの下に被災者がいた。
  - 2 次要因：車庫内からの出入りに電動シャッターの下を利用していたと考えられる。

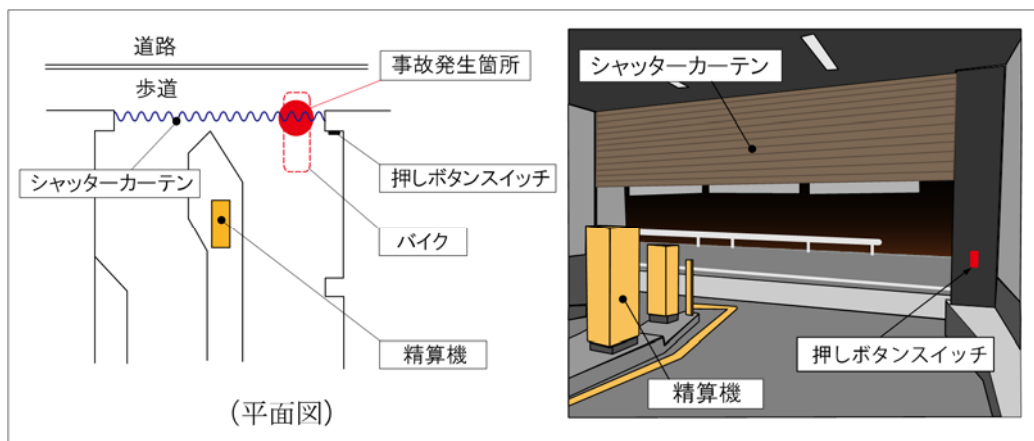
図 17 現場の概況

- (a) シャッターカーテンは、平成 5 年に駐車場の出入口に設置され、事故発生時の使用年数は約 24 年であった。
- (b) 警察からの情報には、以下のことが記録されていた。
  - ・ 閉店準備のため、シャッターカーテンをオートバイ 1 台が通れるぐらい開けて停止させていた。
  - ・ 事故発生現場付近には監視カメラが設置されていた。事故発生箇所は撮影範囲外ではあったが、シャッターカーテンがオートバイ 1 台が通れるぐらい開いた状態から降下を開始したものの、途中で降下しなくなった状況が記録されていた。

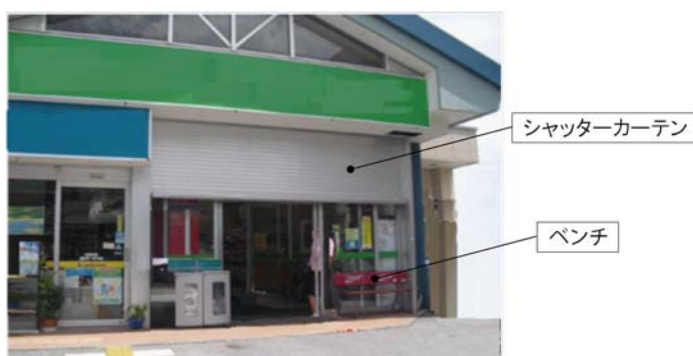
写真 3 現場の概況

- a 電動シャッターは平成 15 年に店舗の出入口に設置され、事故発生時の使用年数は約 11 年であった。
- b 店舗は海岸から約 2 km 離れた場所に建っていた。

- b 地方公共団体からの情報には、以下のことが記録されていた。
- ・シャッターカーテンが落下した原因は、チェーンが破断したためであった（写真4）。また、チェーンが破断した原因として、塩害により腐食した可能性が考えられた。

- ① シャッターカーテンが落下した。  
2次要因：チェーンが破断した。  
急降下停止装置が装備されていなかった。  
3次要因：塩害によりチェーンの腐食が進行していた。  
4次要因：保守点検をしていなかった。
- ② シャッターカーテンの下に人がいた。  
2次要因：シャッターカーテンの下にベンチが設置されていた。
