梁部材サンプル 非破壊調査結果報告

1. 調査の目的

対象施設の梁部材に対して行う劣化診断について検討を行うため、非破壊調査を実施した

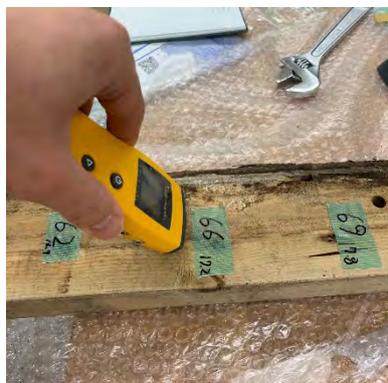
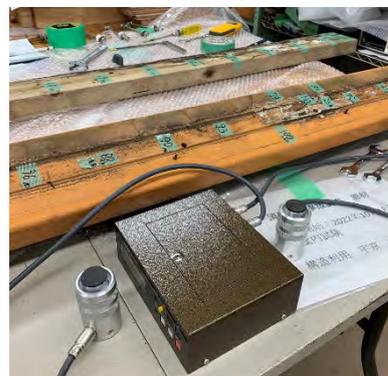
写真 3 含水率 (左) および超音波伝播速度 (右) の調査風景

床受け材、梁を分離し、含水率および超音波伝播速度の分布を調査した（写真 3）。含水率は電気抵抗式の含水率計を用いて行い、床受け材と梁の接触した面の含水率を計測した。含水率を計測した箇所、超音波伝播速度も計測した。超音波の伝播方向は材の幅方向とした。図 3 に床受けおよび梁の含水率、超音波伝播速度の結果を示す。西側の床受けでは、北側の材端に向かって含水率が上昇す

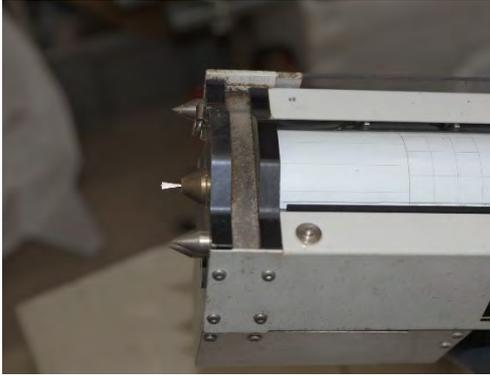
写真5 レジストグラフ先端

穿孔抵抗は部材に電動ドリルを用いて孔をあけるときのドリルの回転抵抗の変化をモニターし、腐朽箇所を探索する方法である。ドリル先端には数mm幅のビットがついている（写真5）。写真6に示すように梁の厚さ方向に沿って穿孔し、断面のプロファイルを取得した。図4に各位置の穿孔抵抗の結果を示す。北側から2番目のボルト孔の周辺では、木材部を通過しているにもかかわらず穿孔抵抗がほぼゼロとなっており、内部腐朽しているものと考えられた。

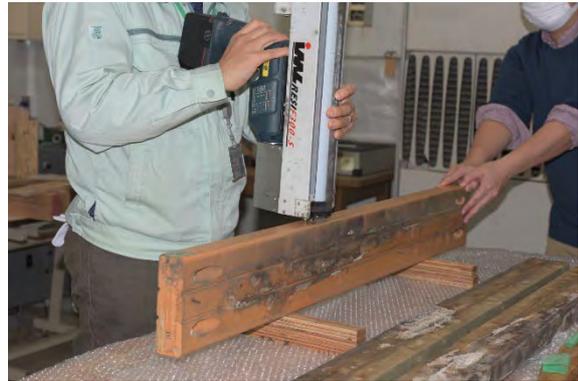
写真6 レジストグラフ作業風景

ボルト孔は本施設の竣工後、XXXXXXXXXXでの床落下事故を受け後で追加したものである。保存処理した梁に現場で貫通孔をあけ、孔に防腐薬剤の塗布などを行わなかったことにより、腐朽菌が梁の内部に侵入しやすくなり腐朽に至ったものと考えられる。
