令和 6 年 1 月 18 日

消費者庁 消費者安全課 事故調査室 御中

## [REDACTED]の生物劣化調査報告

藤原裕子（木材劣化診断士 143 号）

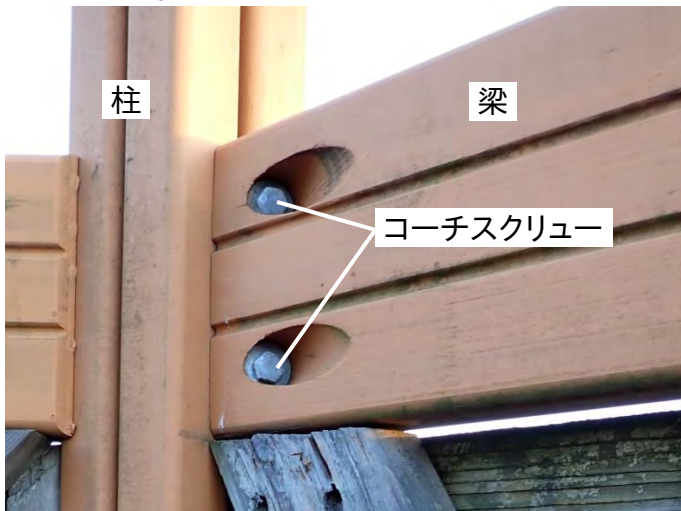
a. 柱と梁の接合

| | | <p>柱と梁を、亜鉛メッキを施した鉄製のコーチスクリュー(径 8 mm、長さ 90 mm) (図 2c) 2 本で接合させ構造体を組み上げている。</p> <p>◆ 主要構造部材への床受け木・根太・桝木の取り付け<br/>床受け木は 4 本のステンレス製ボルトで梁と緊結されている (図 2b)。<br/>根太は端を L 字型に切り欠いて桝木が納まるようにし、各端は梁に木ネジ 1～2 本で留められている (図 2d)。根太と各床板は木ネジで留められている区画と留められていない区画があった。<br/>桝木は梁に木ネジで留められている。木ネジの本数は記録していないが場所によって異なり、確認したところでは 3～6 本程度であった。</p> <p>◆ 外壁面の構造<br/>外壁面の構造には 4 種類ほどあり、基本的には窓付きのパネル、または縦格子とネットの組み合わせで、各区画には筋交いのような部材が配置してある (図 3)。<br/>窓付きパネルは、柱と梁に木ネジで留められた桝材 (断面はおそらく 35 mm 角。住宅用垂木材?) に取り付けられていた (図 4a、b)。<br/>筋交いのような部材は、窓付きパネルの区画では上端がパネル取り付け用の桝材に、下端が梁に木ネジで留められていた (図 4c、d)。</p> |
