住宅用太陽光発電システムから発生した
火災等事故に係る事故等原因調査について
(経過報告)

平成 29 年 9 月 22 日
消費者安全調査委員会

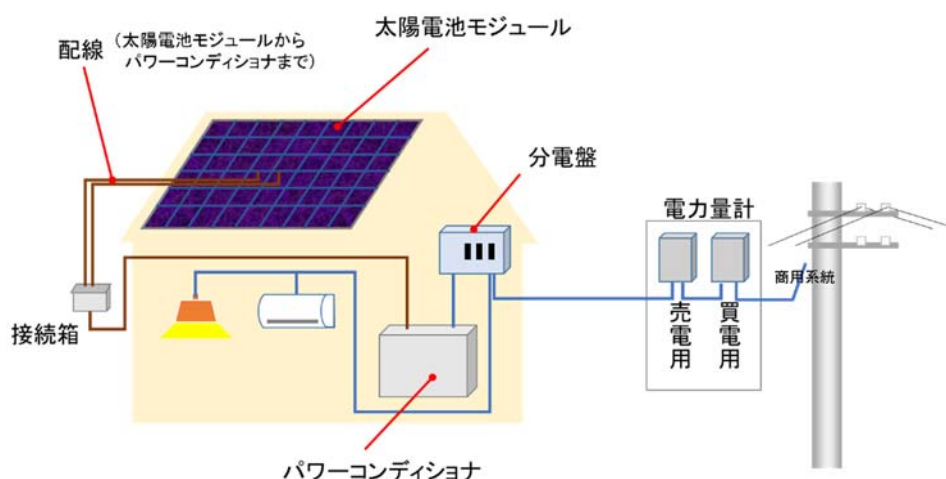
図 住宅用太陽光発電システムの構成例

太陽電池モジュール	太陽の光エネルギーを電気に変換する装置。
接続箱	太陽電池からの直流配線を一本にまとめ、パワーコンディショナに送るための装置。
パワーコンディショナ	太陽電池で発電した直流電力を、家庭で使える交流電力に変換するための装置。停電しても、自立運転機能のスイッチを入れると、太陽の出ている時間帯は発電することができ、その電力を利用することができる。
分電盤	家の配線に電気を分ける装置。
電力量計	電力会社に売った電力や買った電力を計量するメーター。

住宅用太陽光発電システム（以下「本製品」という。図参照。）に係る火災、発火、発煙、過熱等（以下「発火等」という。）の事故（以下「火災等事故」という。）については、事故情報データベース²に、平成 20 年 3 月から平成 28 年 8 月までの間に 102 件の事故情報が登録されている。これらの事故情報のうち平成 28 年 8 月末時点で原因調査中又は原因不明であったものを除く 58 件について、発火等が発生した構成機器ごとに分類したところ、パワーコンディショナ又は接続箱から発生した事例は 41 件、太陽電池モジュール又は配線から発生した事例は 8 件であった。その他、分電盤から発生した事例が 5 件、発生箇所が不明の事例が 4 件であった。
