消費生活用製品の重大製品事故に係る公表について

介護ベッド用手すりについての注意喚起

### 介護ベッド用手すりについての注意喚起(管理番号:A201900678)

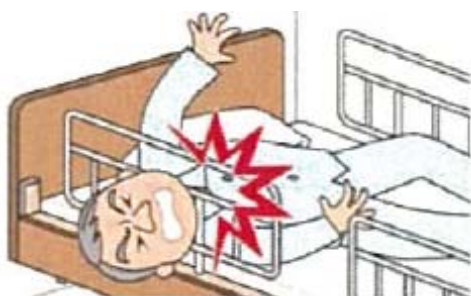
介護ベッド用手すりの使用に際して、これまでに、手すり(サイドレール)とヘッドボード(頭側のついたて)の隙間に首を挟み込む事故、手すりと手すりの隙間に首を挟み込む事故、手すり自体の隙間に頭や腕が入り込む事故などが発生し、死亡又は重傷の重大製品事故報告が寄せられています。

(手すり自体の隙間)

・手すりなどの全体をカバーや毛布で覆い、手すり自体の隙間に頭や腕などが入り込まないようにする。

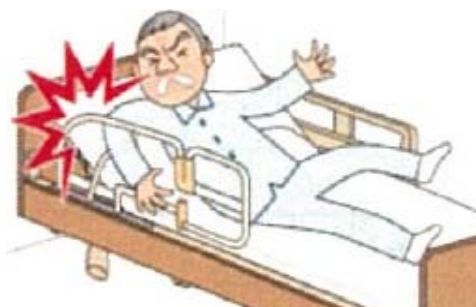
(手すり自体の隙間)

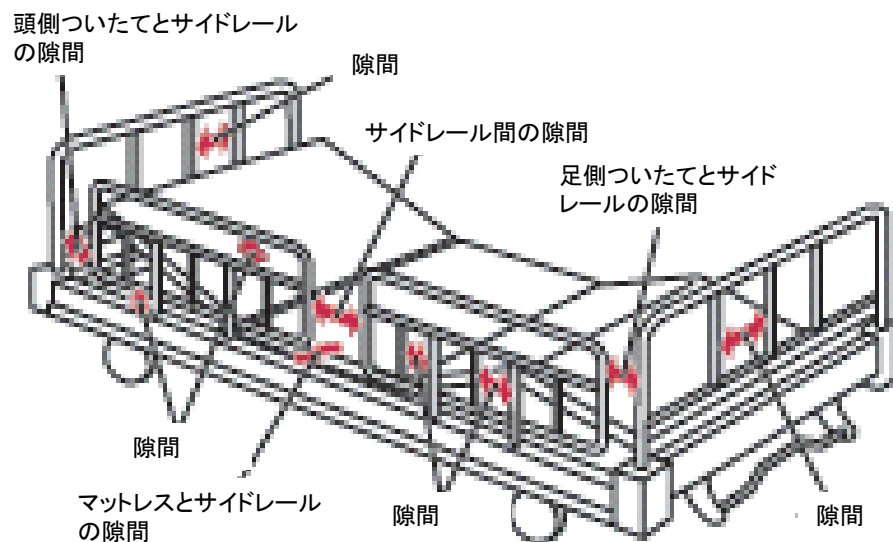
ここが危険な隙間です！

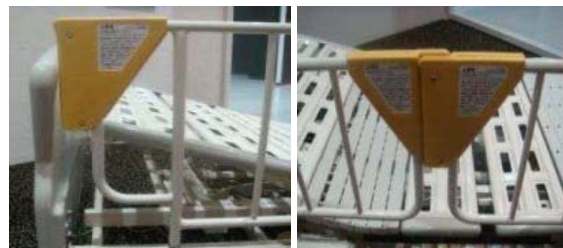
▼補助具(事業者が提供)で隙間を塞ぐ

[ 頭側ついたてとサイドレールの隙間 ] [ サイドレールとサイドレールの間の隙間 ]

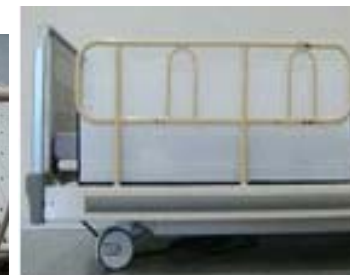
▼サイドレールカバー(事業者が提供)で覆う

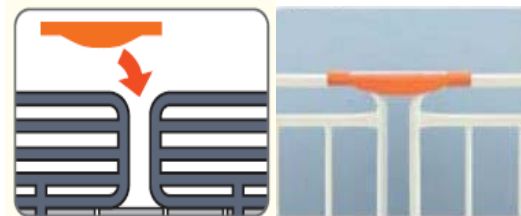
▼スペーサー(事業者が提供)で隙間を塞ぐ
